確認事項	床組材等の結露(含水率)	撮影日 2017/07/23
場所又は部位等	1 階 クローゼット点検口周囲	説明図 7 (左図)

(6)床下換気 (床組構造材等のカビ)

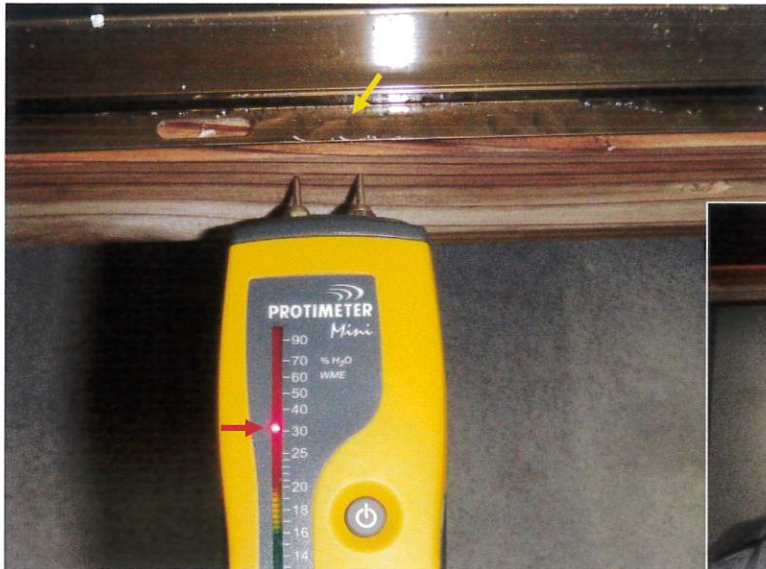
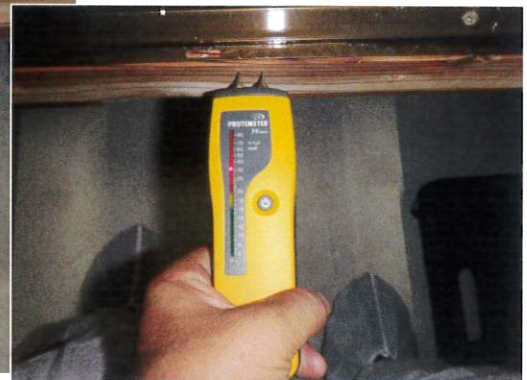
681-1

含水率:31%

黄矢印部には水が溜まっている。

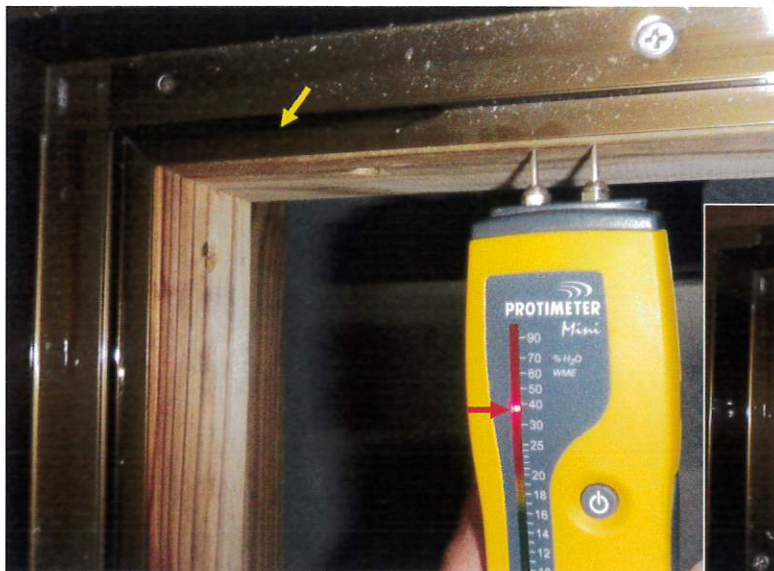
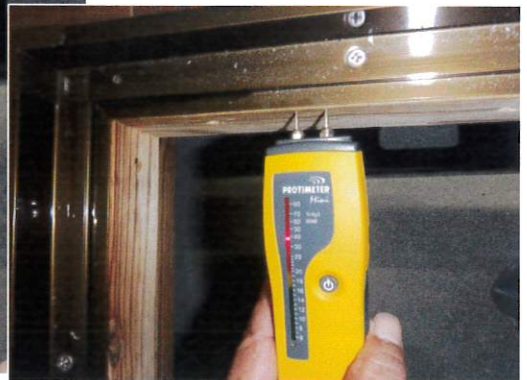
682-1

含水率:38%

黄矢印部には水が溜まっている。

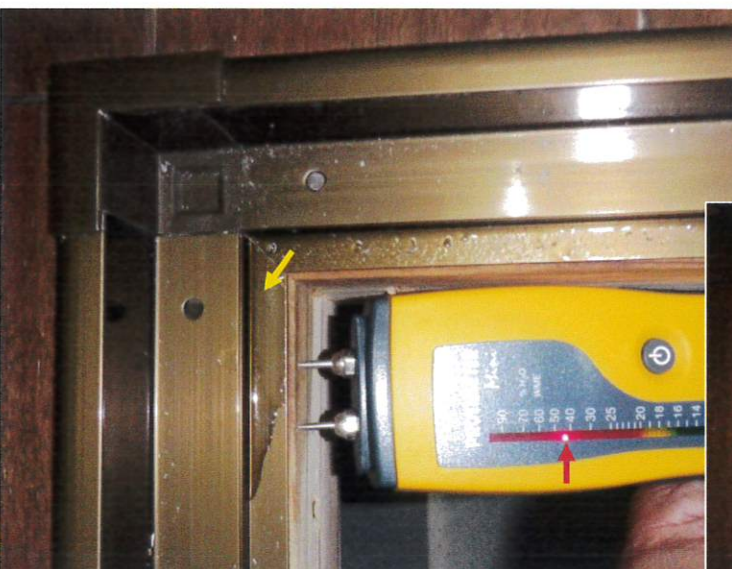
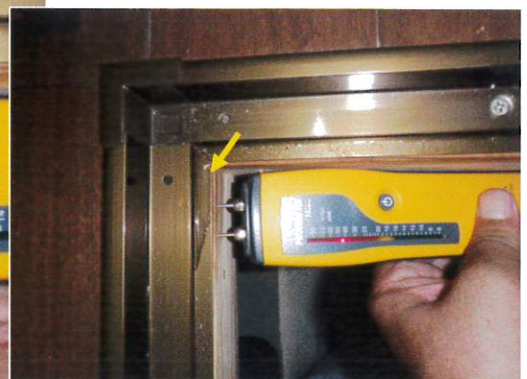
683-1

含水率:40%

黄矢印部には水が溜まっている。

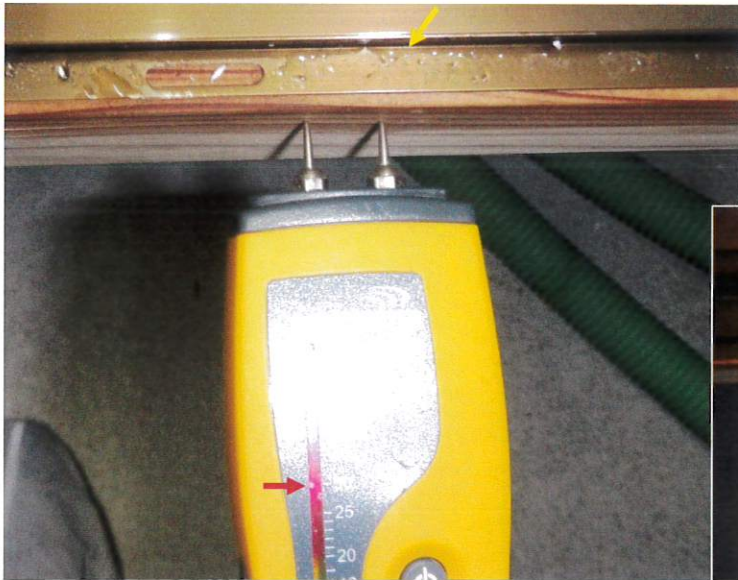
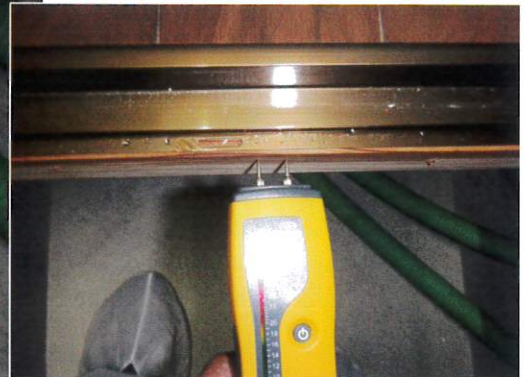
684-1

含水率:30%

黄矢印部には水が溜まっている。

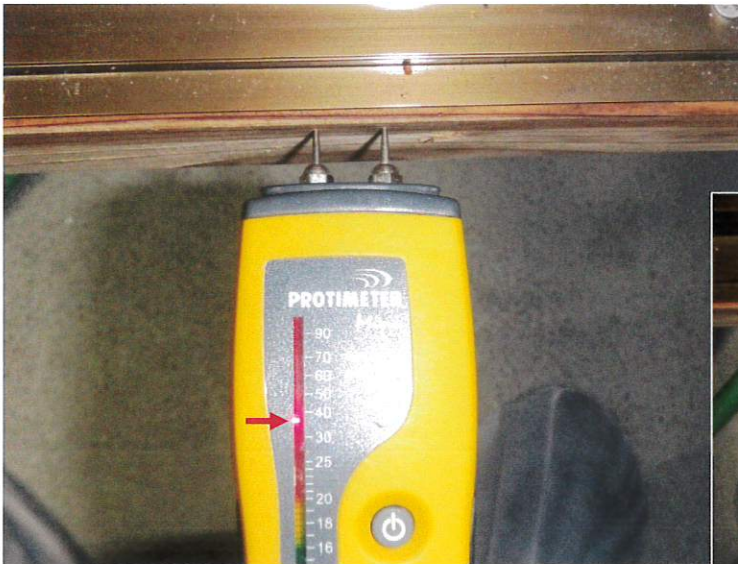
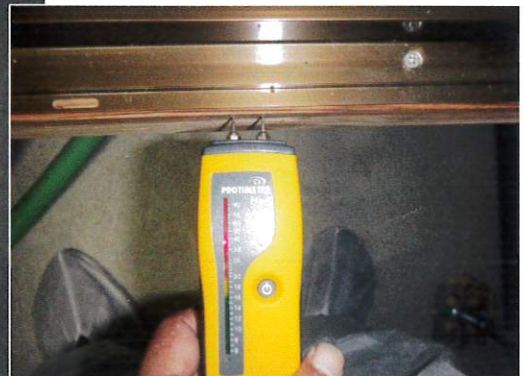
685-1

含水率:38%

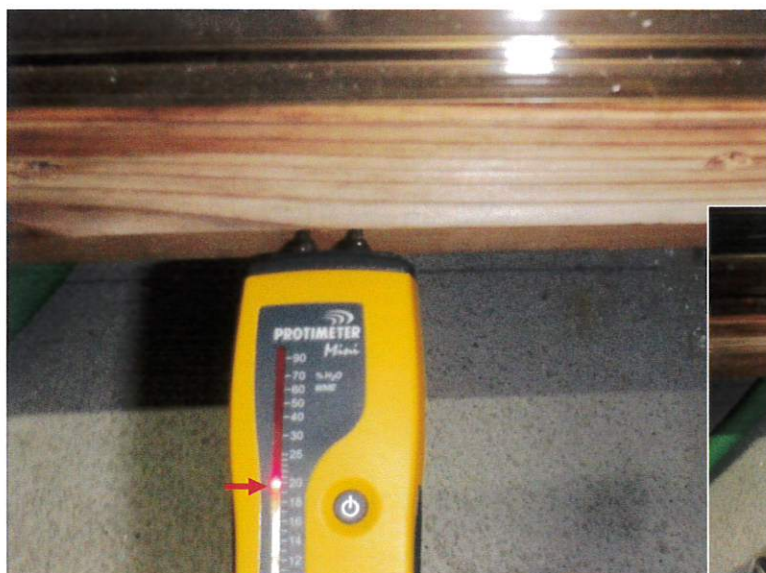
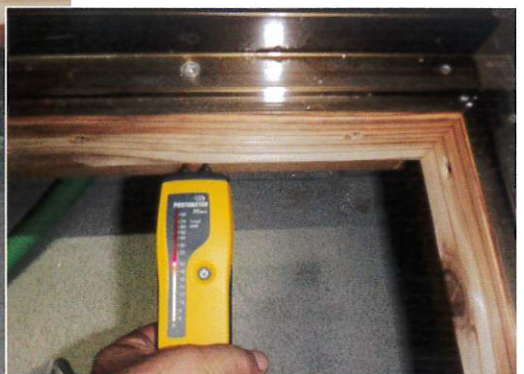
686-1

含水率:20%

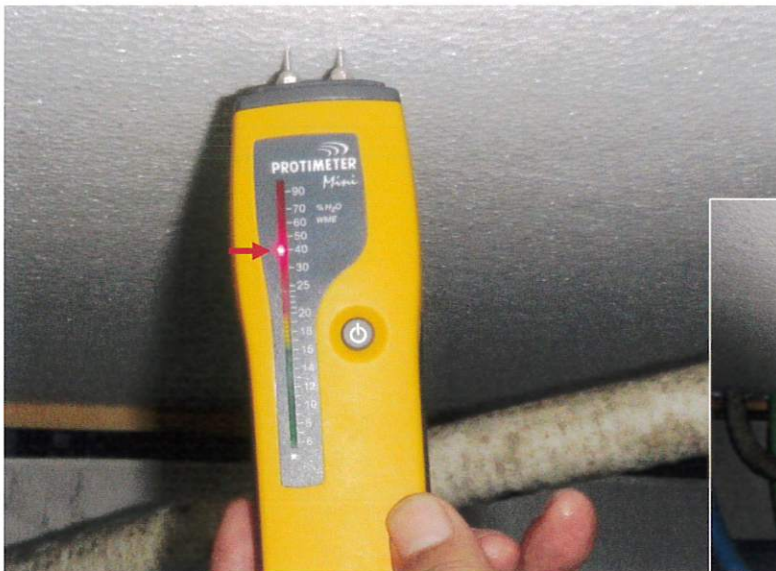
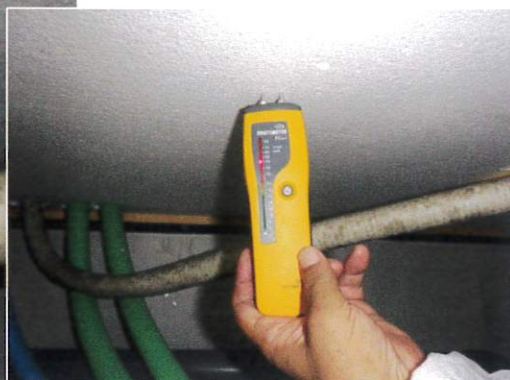
687-1

含水率:40%

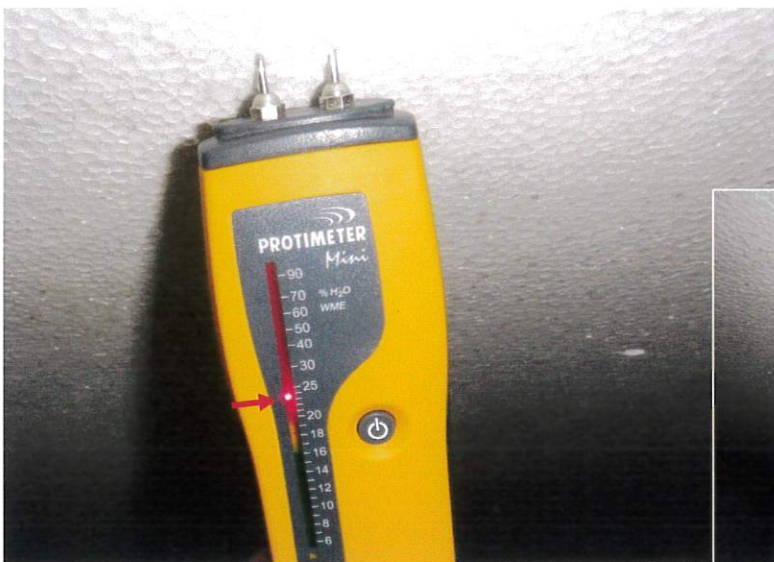
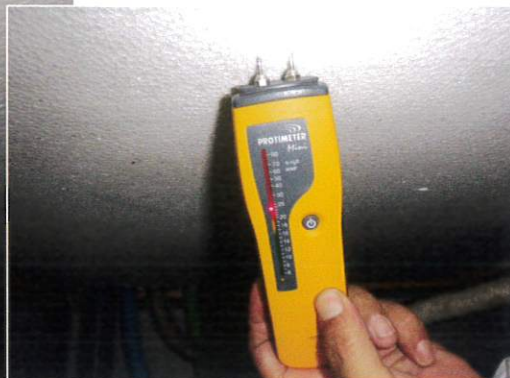
688-1

含水率:23%

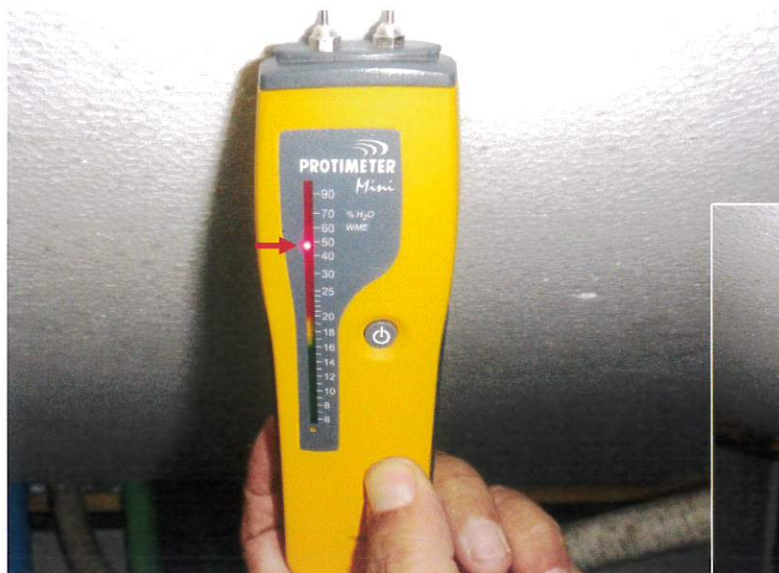
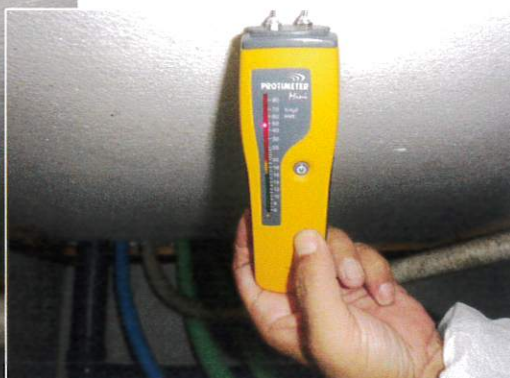
689-1

含水率:46%

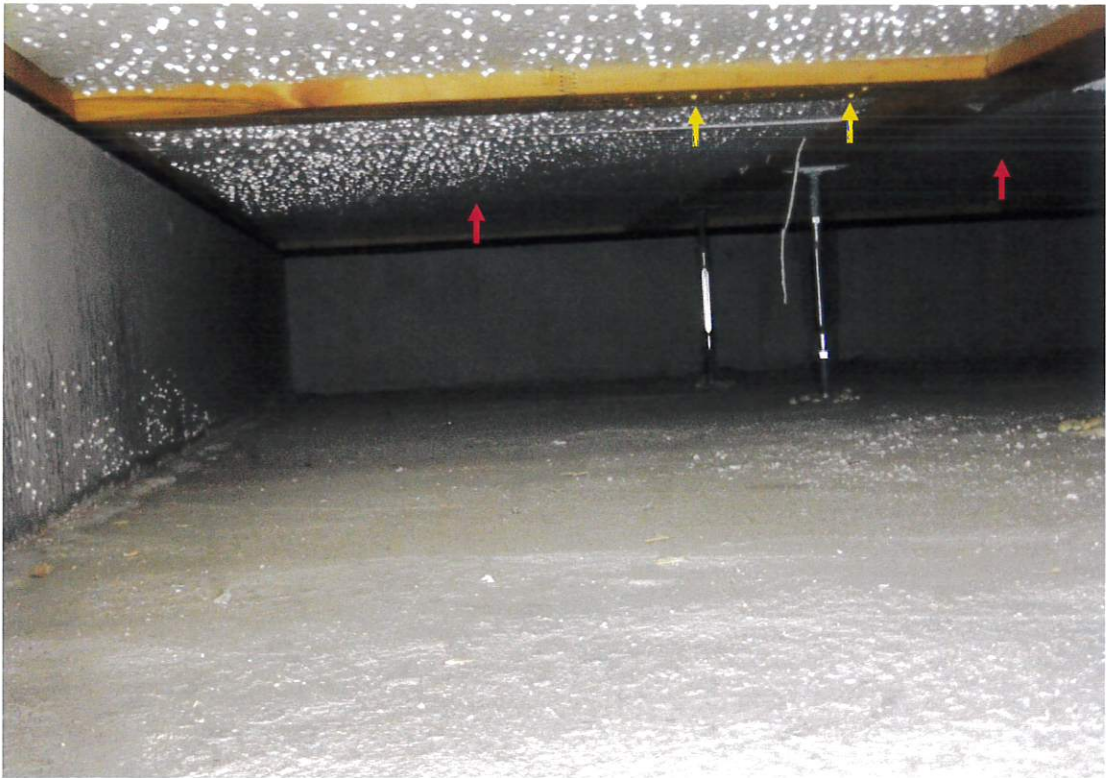
694

[説明・備考] 図中:⑳→㉘ 黄矢印、赤矢印は水滴を示す (東向き)  
断熱ボード、床組材に著しい水滴が認められる

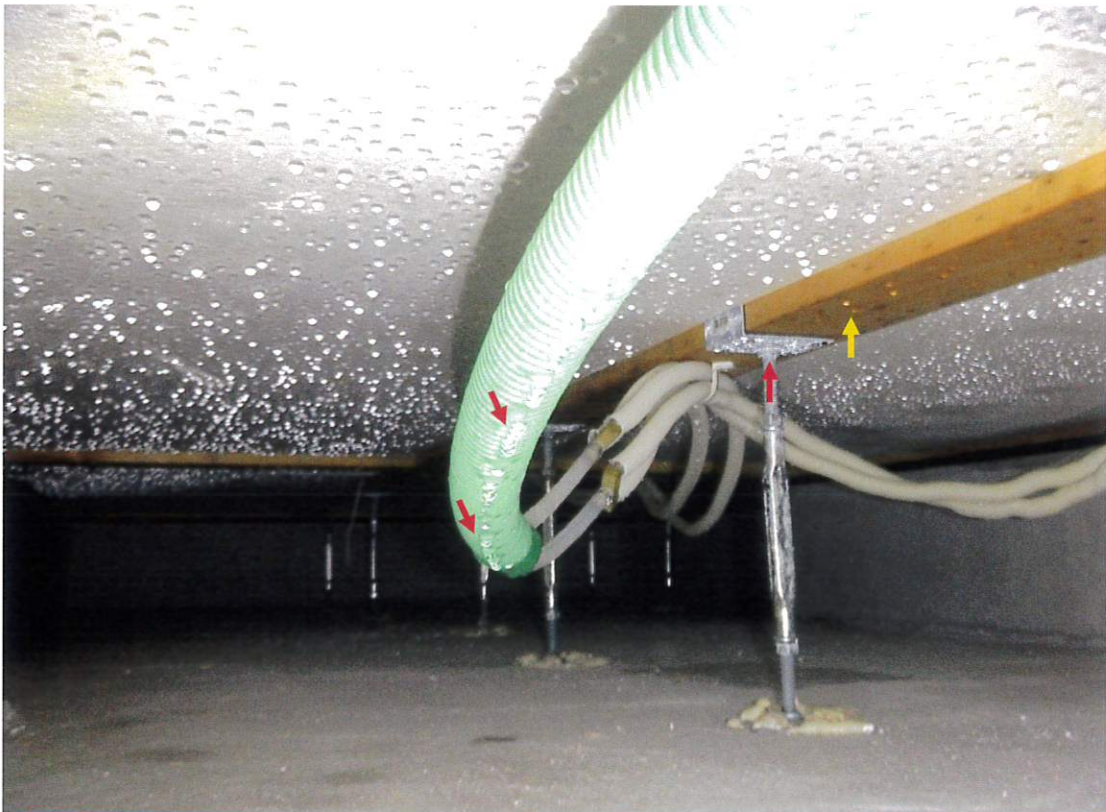
695

[説明・備考] 図中:㉙③①、③③④ 黄矢印、赤矢印は水滴を示す (東南方向)  
断熱ボード、床組材、鋼製束、配管類に著しい水滴が認められる

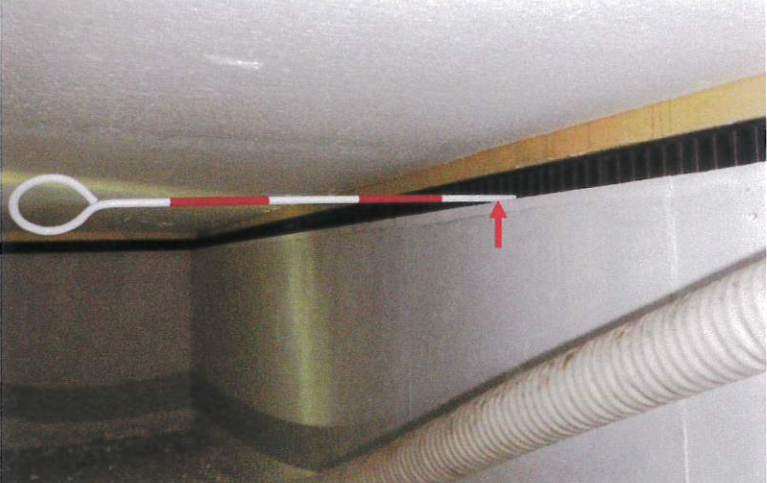
<p>図中:G4(南側)</p> <p>差し込み長さ:約12cm (反対側までの距離)</p>
706

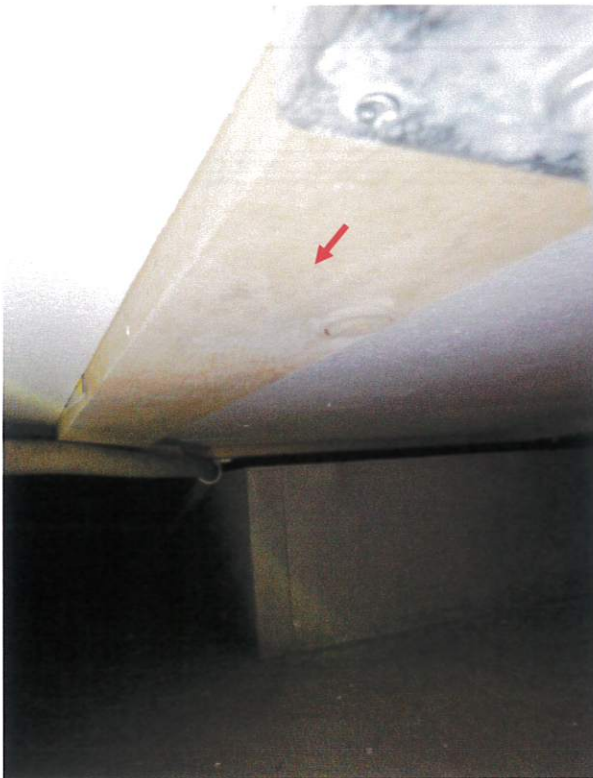
714 図中:㉑ カビの発生が認められる

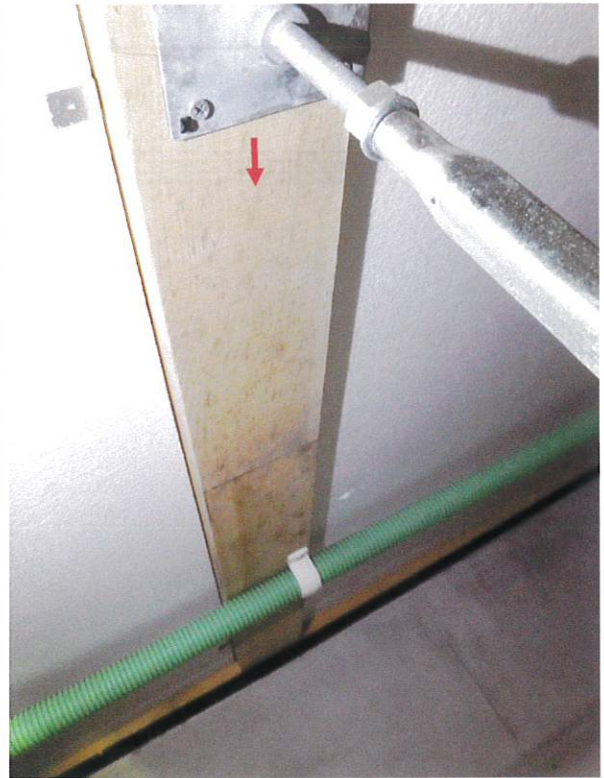
715 図中:㉒ 同左

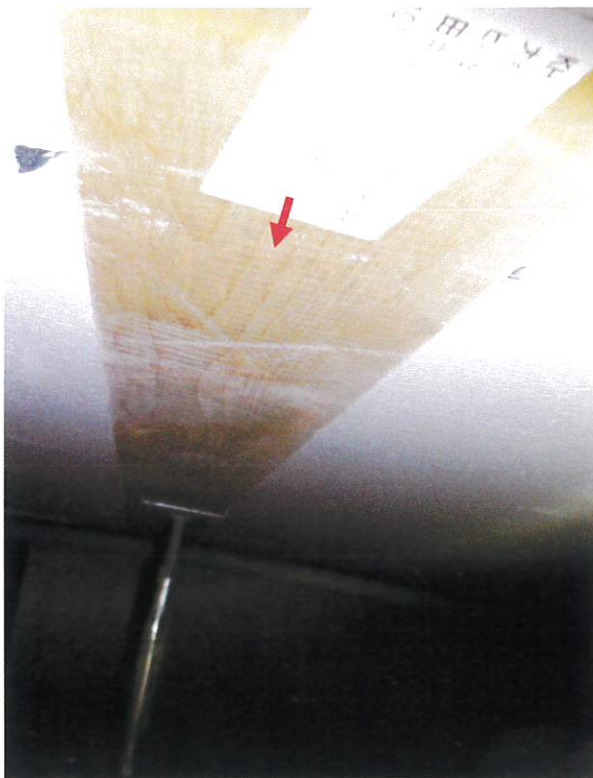
716 図中:㉓ カビの発生が認められる

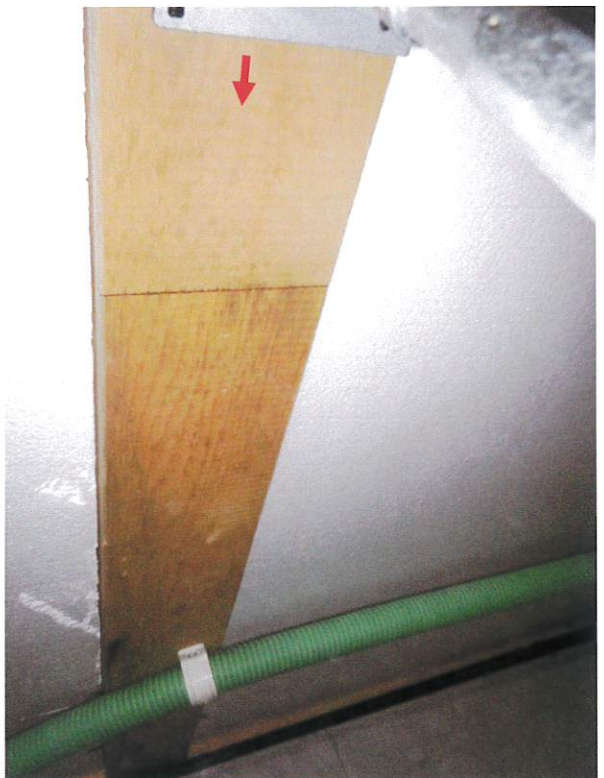
717 図中:㉔ 同左

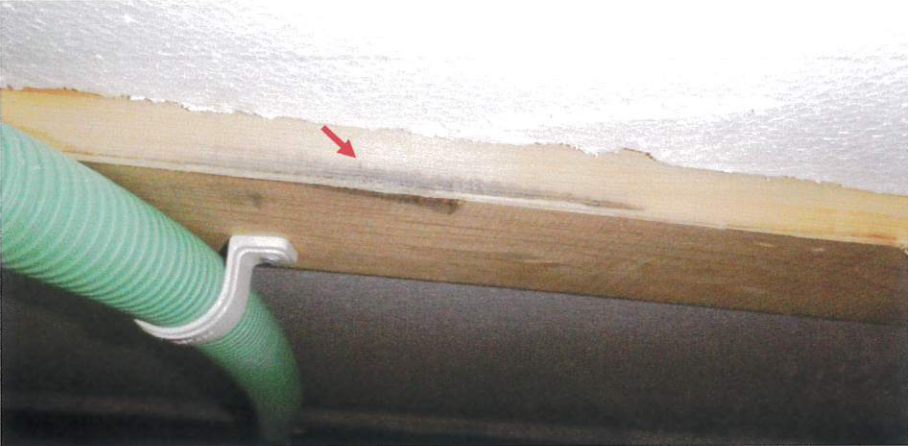
<p>[説明・備考]</p> <p>図中: ㉔</p> <p>カビの発生が認められる</p> <p>718</p>

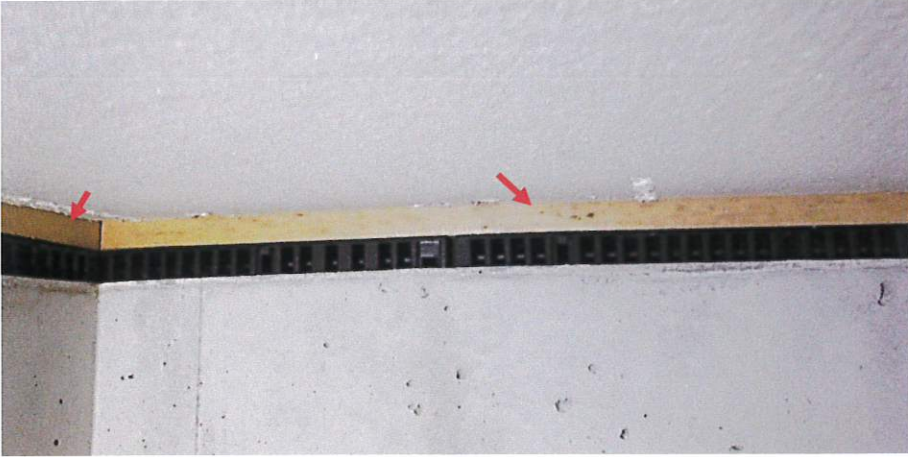
<p>図中: M㉓</p> <p>同上</p> <p>719</p>

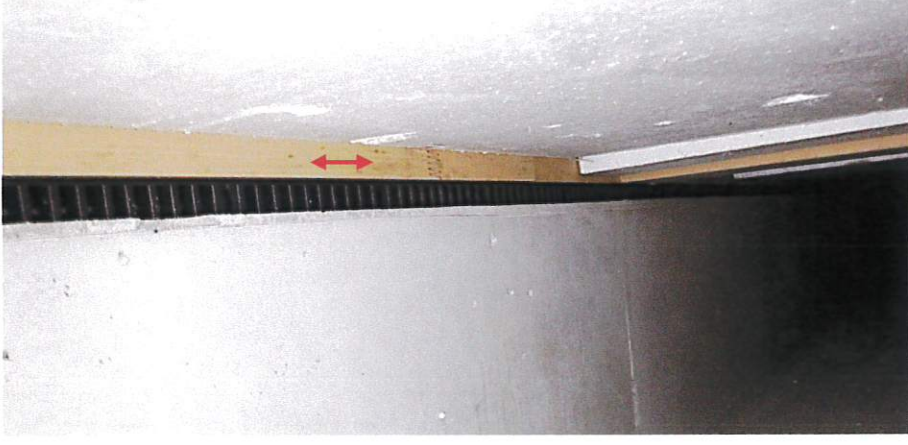
<p>図中: M㉔</p> <p>同上</p> <p>720</p>

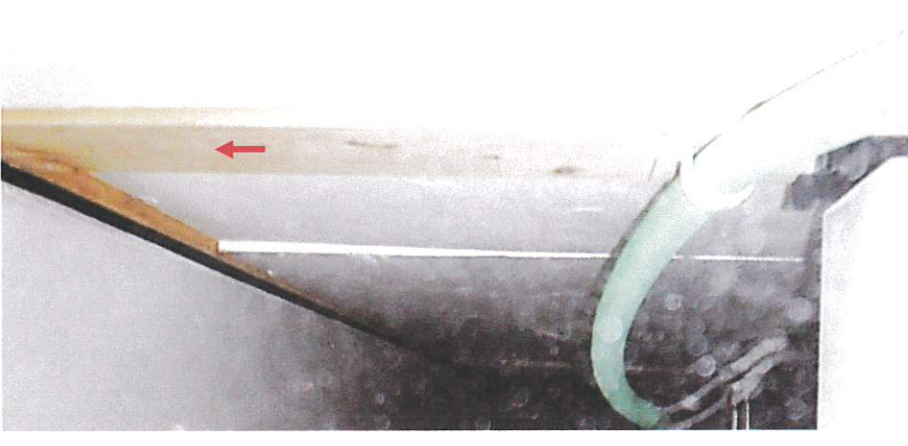
<p>図中: ㉔-㉕</p> <p>同上</p> <p>721</p>

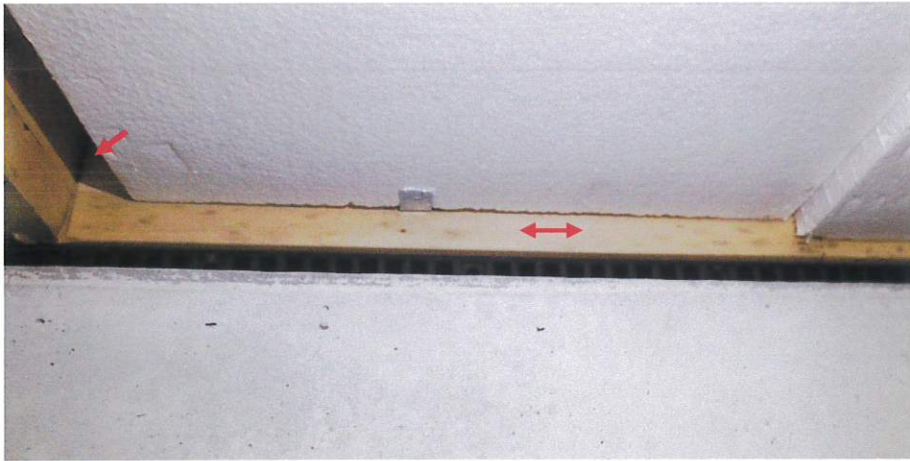
<p>[説明・備考]</p> <p>図中:X②⑤</p> <p>カビの発生が認められる</p> <p>722</p>

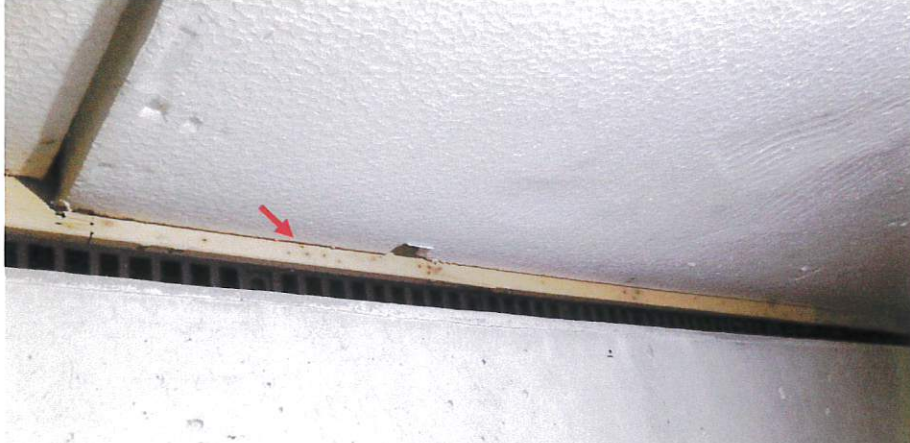
<p>図中:X②⑥</p> <p>同上</p> <p>723</p>

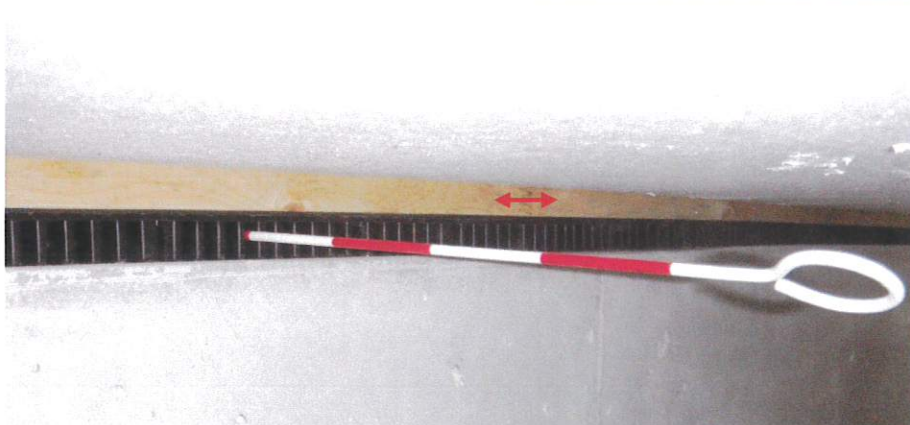
<p>図中:X②⑦</p> <p>同上</p> <p>724</p>

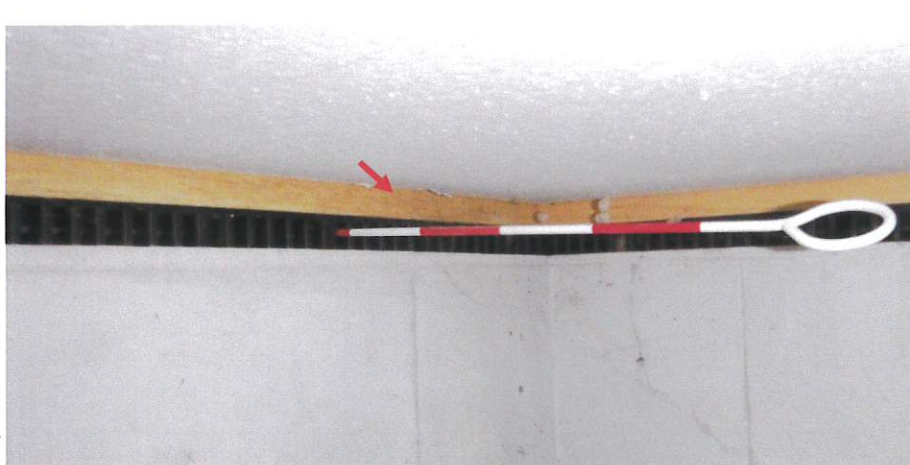
<p>図中:X②⑧</p> <p>同上</p> <p>725</p>

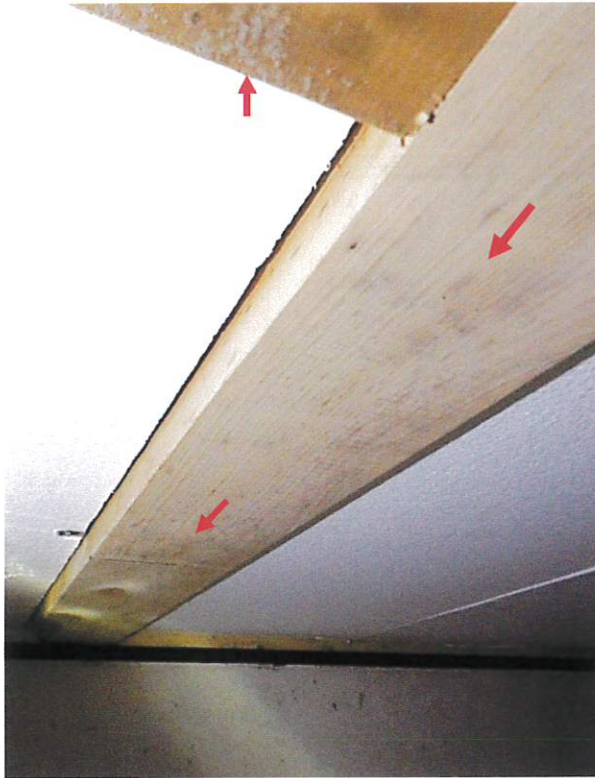
726 箇中:X③①→②⑥ カビの発生が認められる

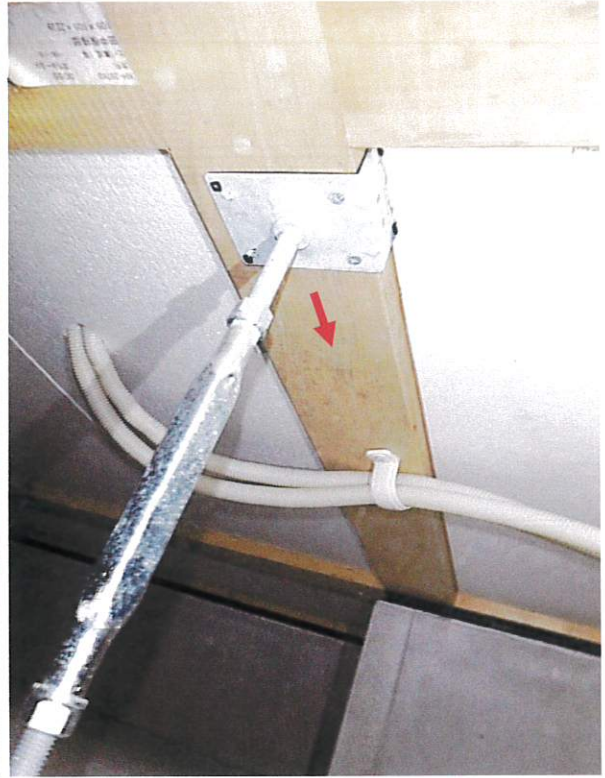
727 箇中:X③①→③④ 同左

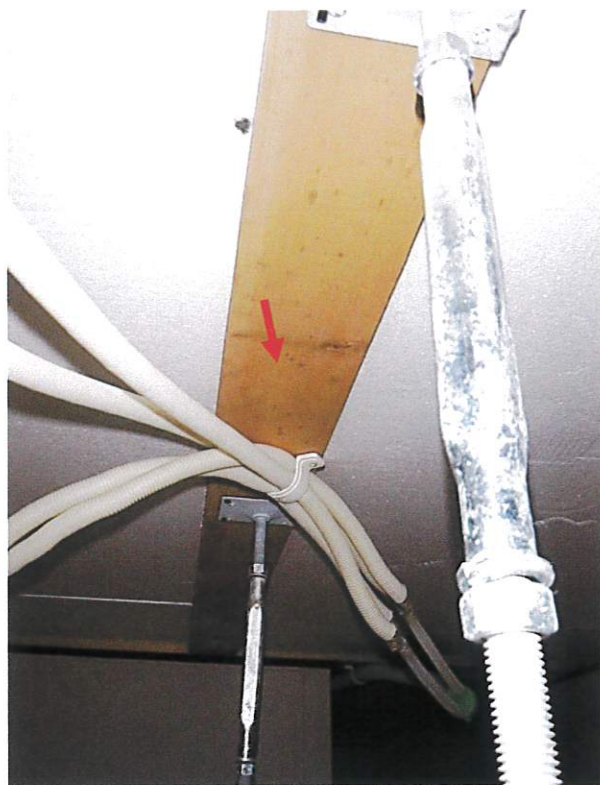
728

箇中:X②⑨ カビの発生が認められる

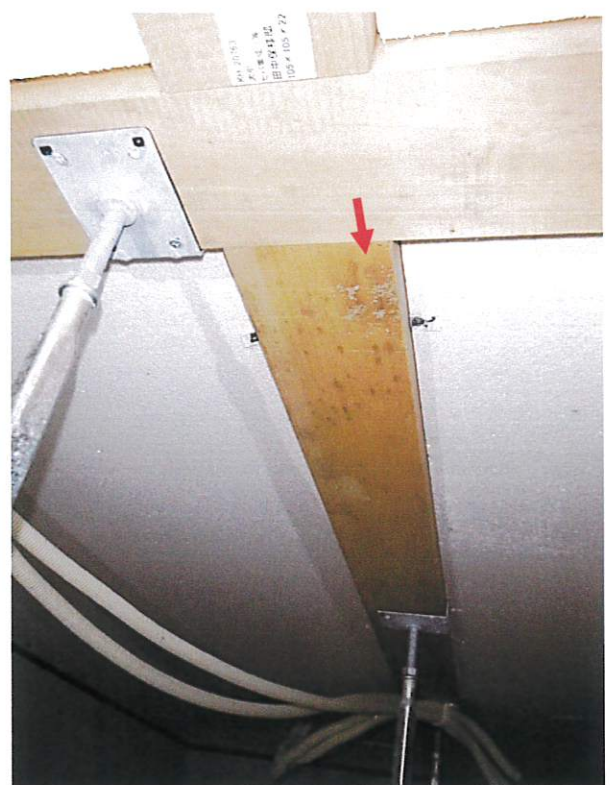
729

箇中:X③① 同左

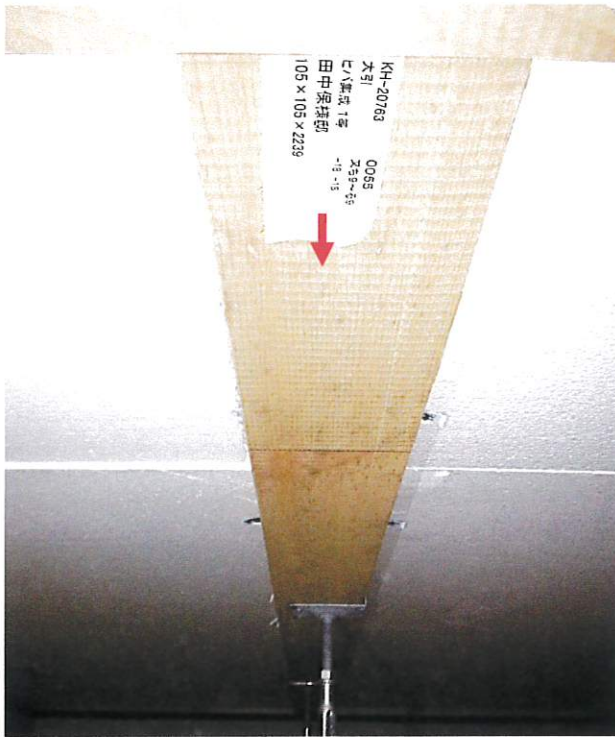
730

図中:㉑→㉒

カビの発生が認められる

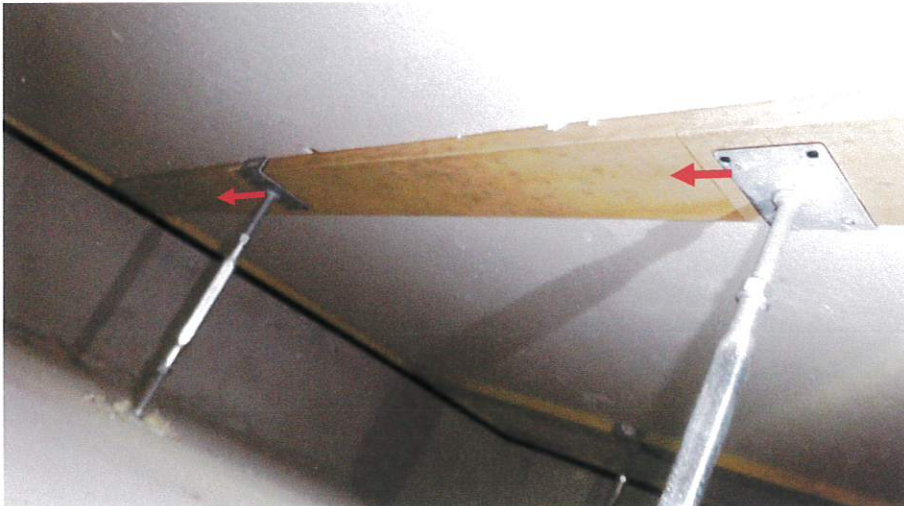
731

図中:同上

同上

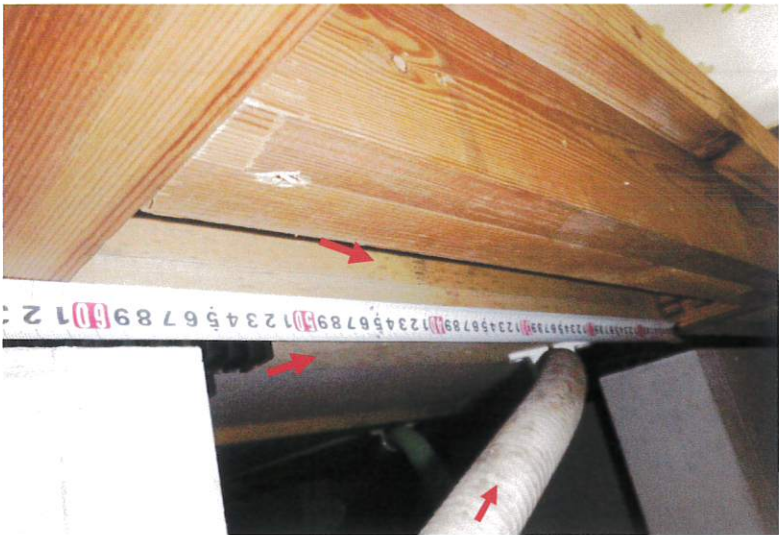
<p>[説明・備考]</p> <p>図中:S⑤</p> <p>カビの発生が認められる</p>
734

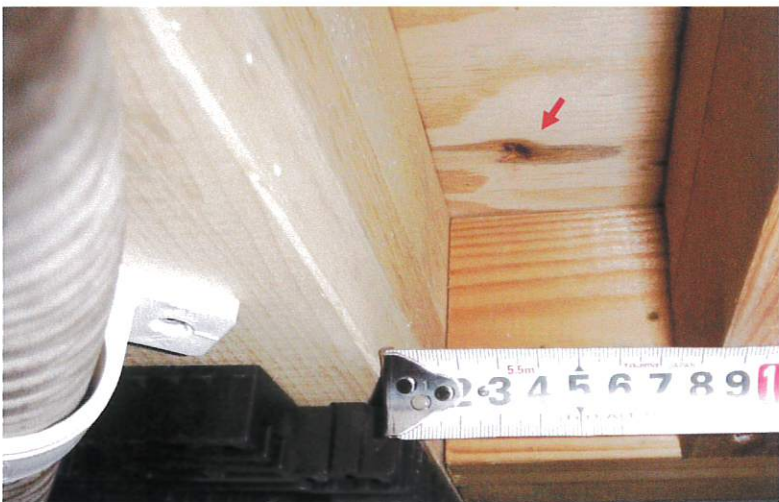
<p>図中:同上</p> <p>釘の錆びと錆び汁が認められる</p>
735

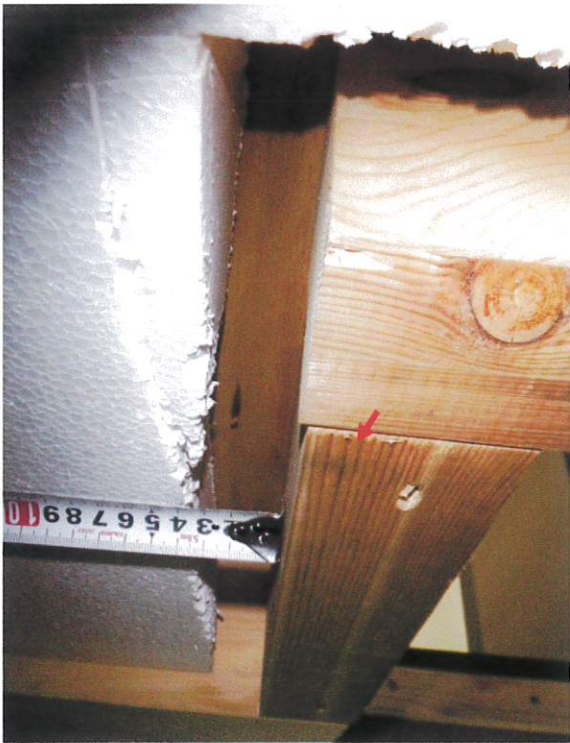
<p>図中:S④(東)</p> <p>カビの発生</p>

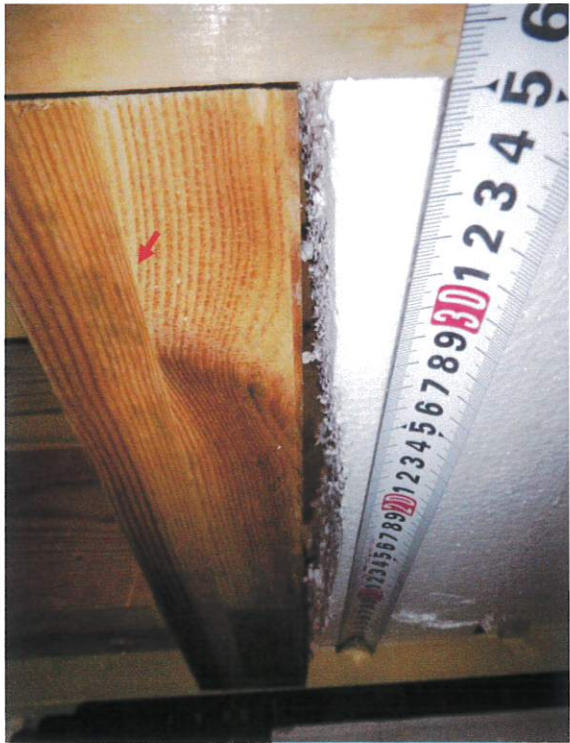
<p>736 図中:S①(西)</p> <p>同左</p>
