確認事項	断熱材の施工(外気に接する天井)	撮影日 2017/10/24
場所又は部位等	2階 ホールクローゼット間仕切り壁	説明図 4-3

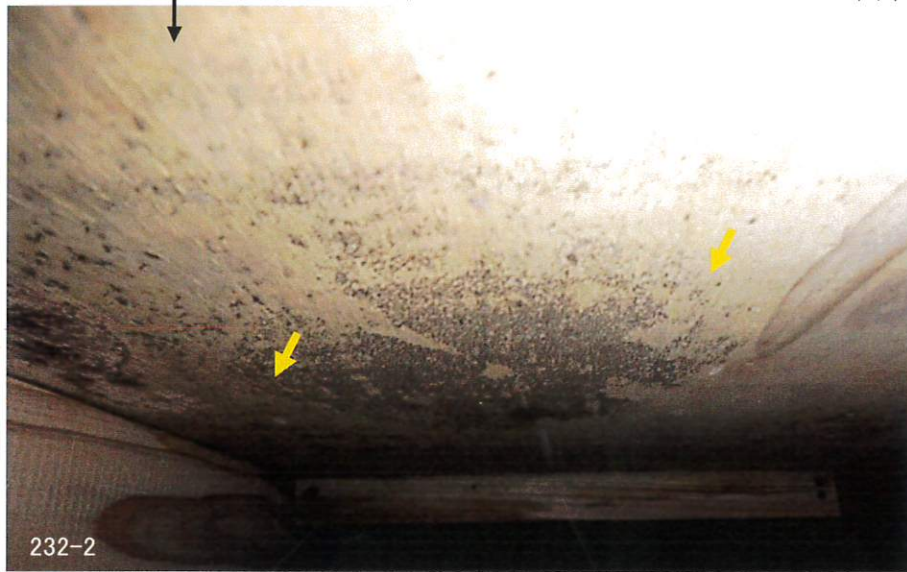
232-2

図中:①
(Xに～ほ、Y10)

天井部の断熱欠損
(防湿層不連続)

カビと結露の痕跡

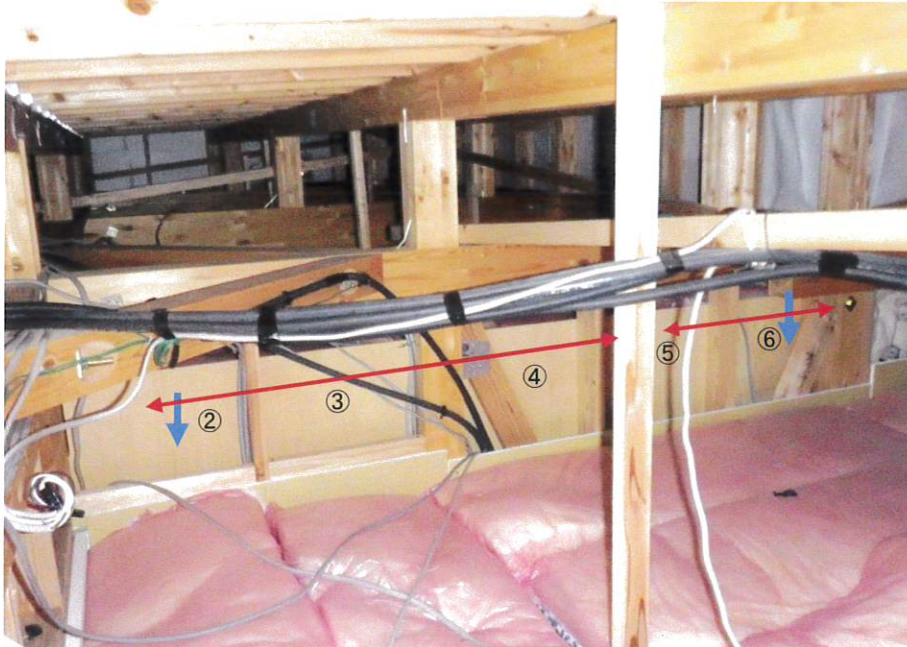
234

図中:②～⑥

- ・断熱欠損
- ・外気の侵入

*天井段差部分(立ち上り壁)に断熱材が無い
ため、この部位からは外気(湿気)が侵入している。

▼青矢印はスイッチBOX上部を示す。(説明図 4-4、⑮⑯)

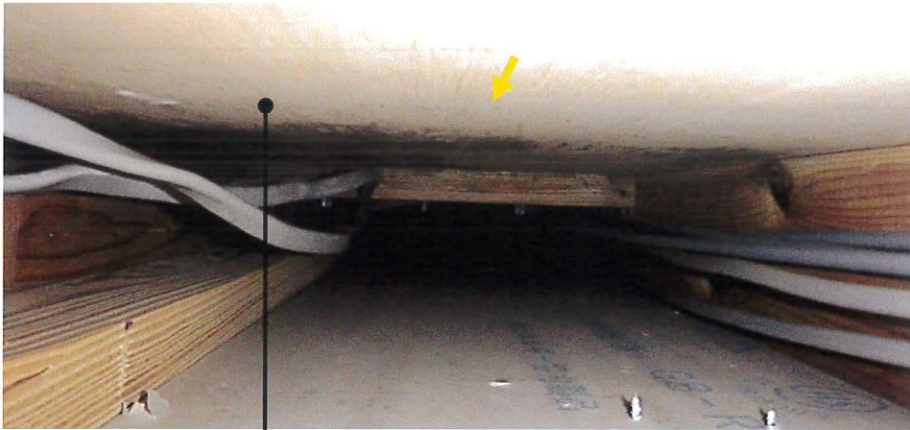
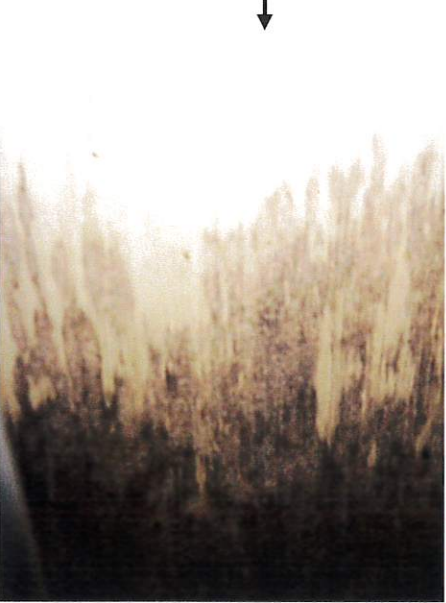
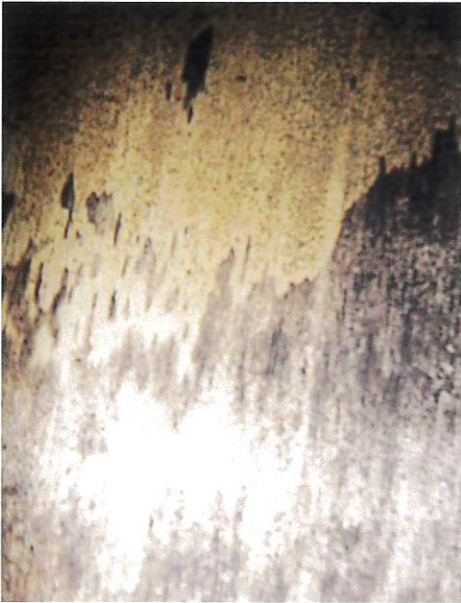
<p>[説明・備考]</p> <p>図中:② (Xへ、Y9.5~10)</p> <p>天井部の断熱欠損 (防湿層不連続)</p> <p>カビの発生が認められる。</p> <p>同上</p> <p>(天井断面略図)</p>

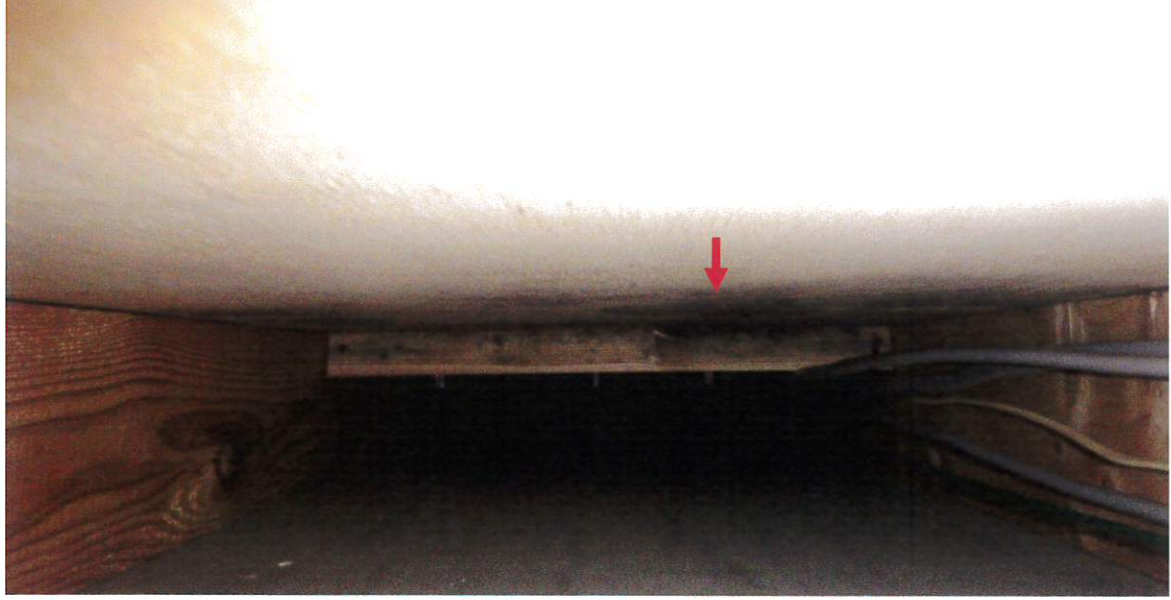
<p>未施工箇所</p> <p>(天井)</p> <p>(天井)</p> <p>(壁内)</p>
<p>[説明・備考]</p> <p>図中:③ (Xへ、Y9~9.5) カビの発生が認められる。(次頁に続く)</p>		
<p>236-1</p>

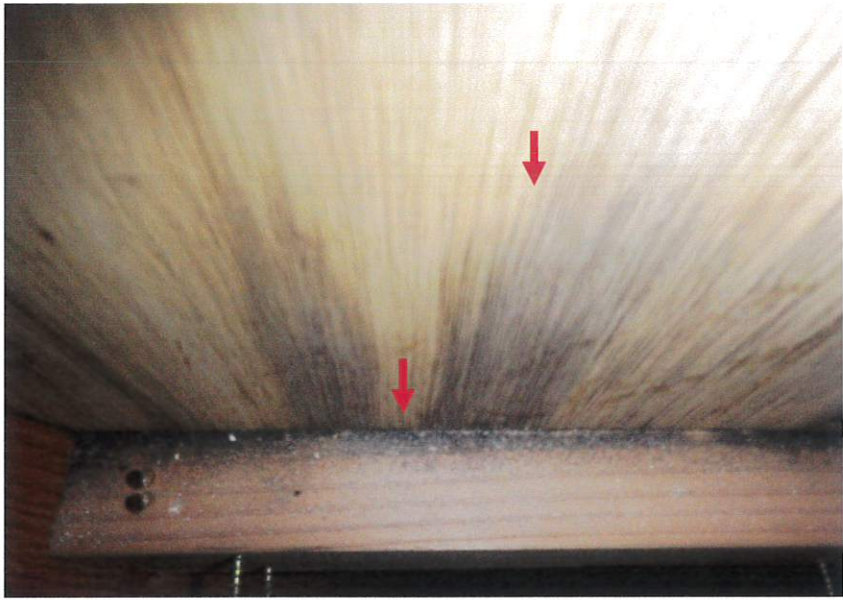
<p>238-1</p>

<p>238-3</p>	<p>[説明・備考]</p> <p>図中:⑤ (Xへ、Y8~8.5)</p> <p>カビの発生が認められる。</p> <p>同上</p>

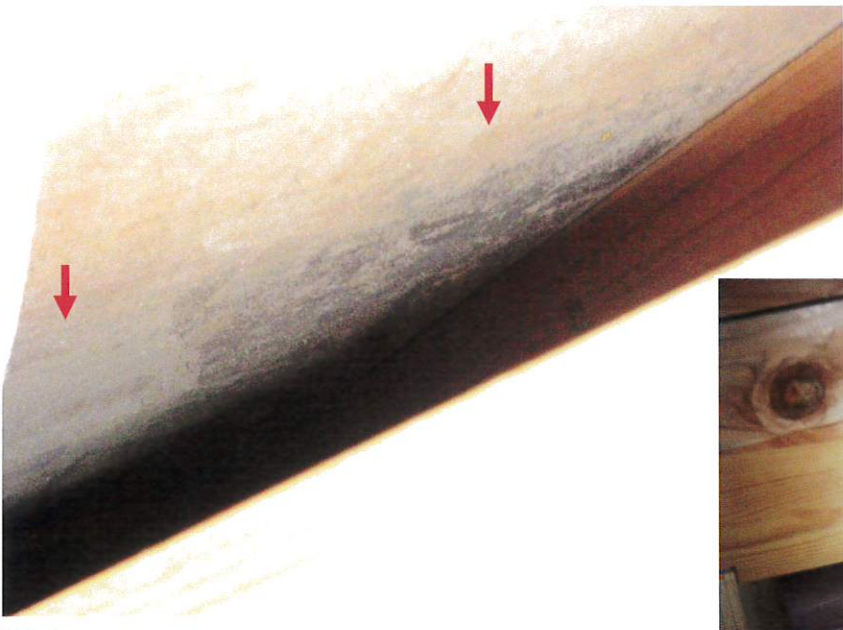
<p>239-1</p>

<p>239-2</p>	<p>[説明・備考]</p> <p>図中:⑥ (Xへ、Y7.5~8)</p> <p>カビの発生が認められる。</p>

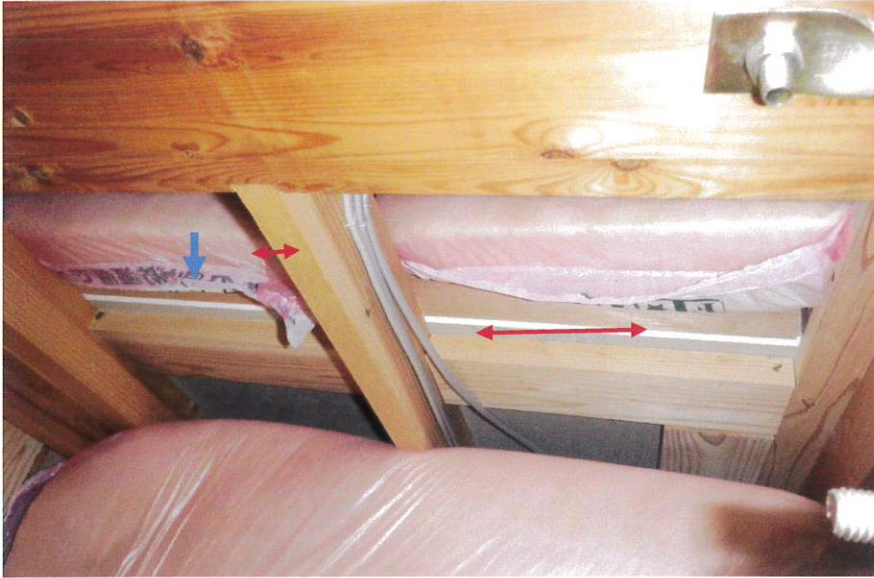
<p>247</p>	<p>[説明・備考] 図中:⑦ (Xほ、Y6~7)</p> <p>天井部の断熱欠損 ・防湿層不連続 ・外気の侵入</p> <p>▼青矢印は、コンセントBOX上部を示す。(説明図4-4、⑰)</p>

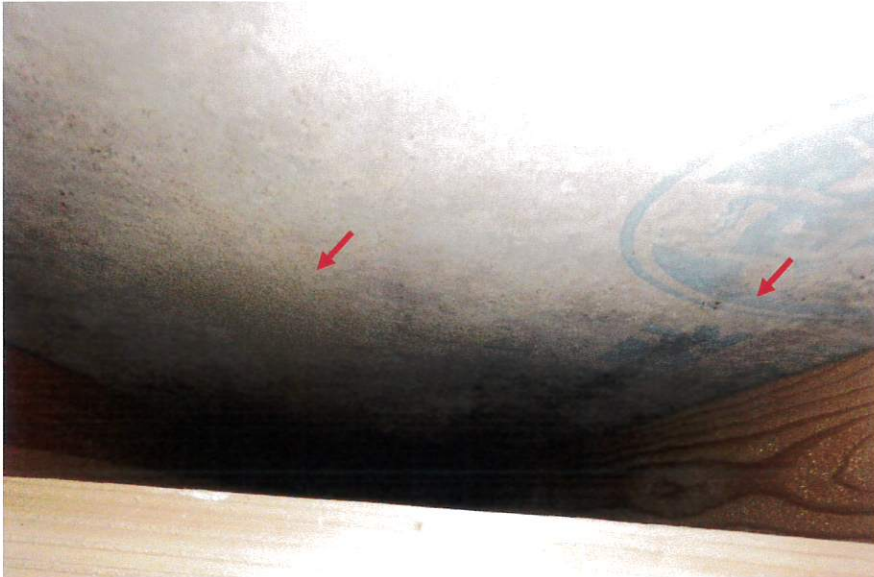
<p>248</p>	<p>同上部位(壁内)</p> <p>カビの発生状態 *カビの発生が著しい</p> <p>(天井断面略図)</p>

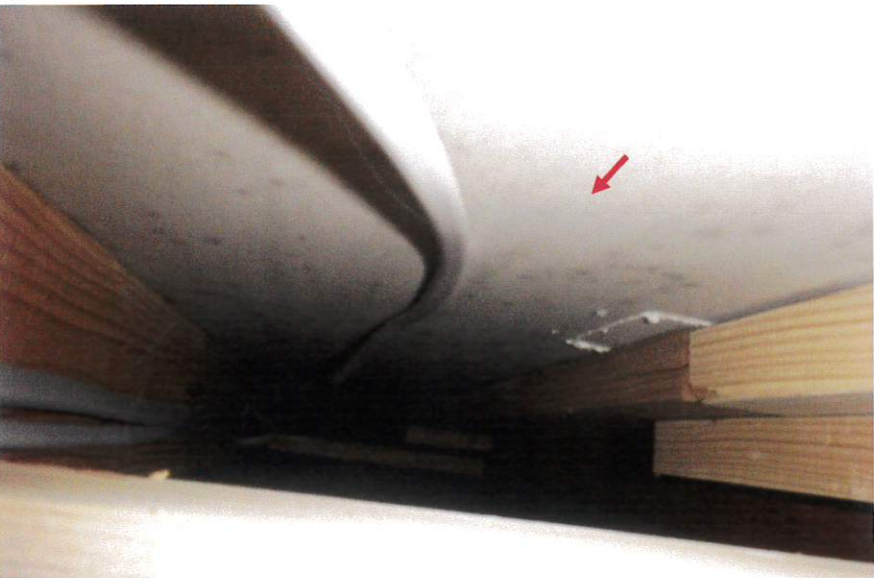
<p>249</p>	<p>同上部位(壁内)</p> <p>*同上</p>
