| 確認事項 | 断熱材の施工(外気に接する床) | 撮影日 2017/10/15 |
| 場所又は部位等 | 1階 ガレージ天井裏 | 説明図 4-1 |

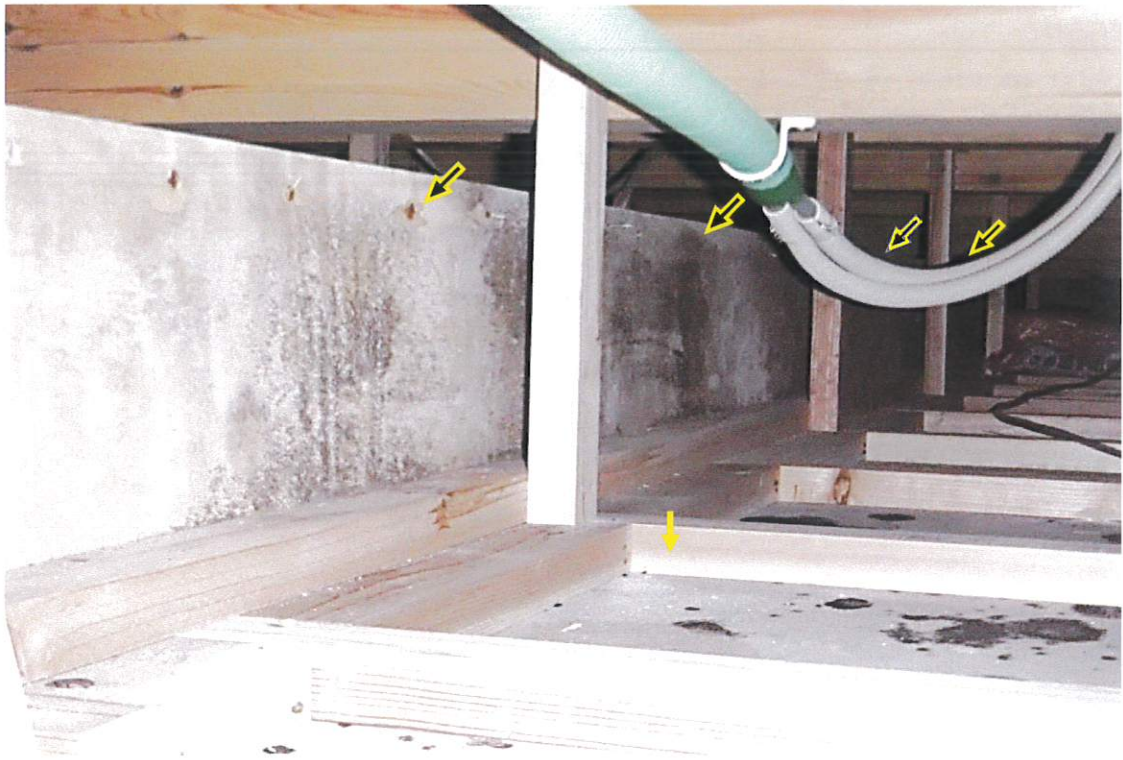
311

↓ 図中:㊸~㊺

*断熱材未施工

*おびただしいカビの発生(繁殖)

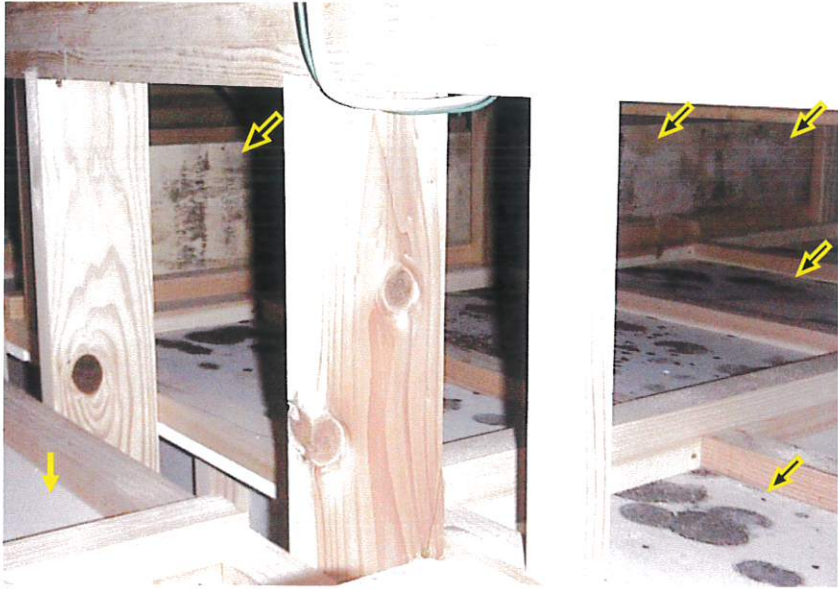
| 確認事項 | 断熱材の施工(外気に接する床) | 撮影日 2017/10/15 |
|--|---|---|
| <p>313</p> | | <p>[説明・備考]</p> <p>図中:㊸~㊿</p> <p>同上</p> |

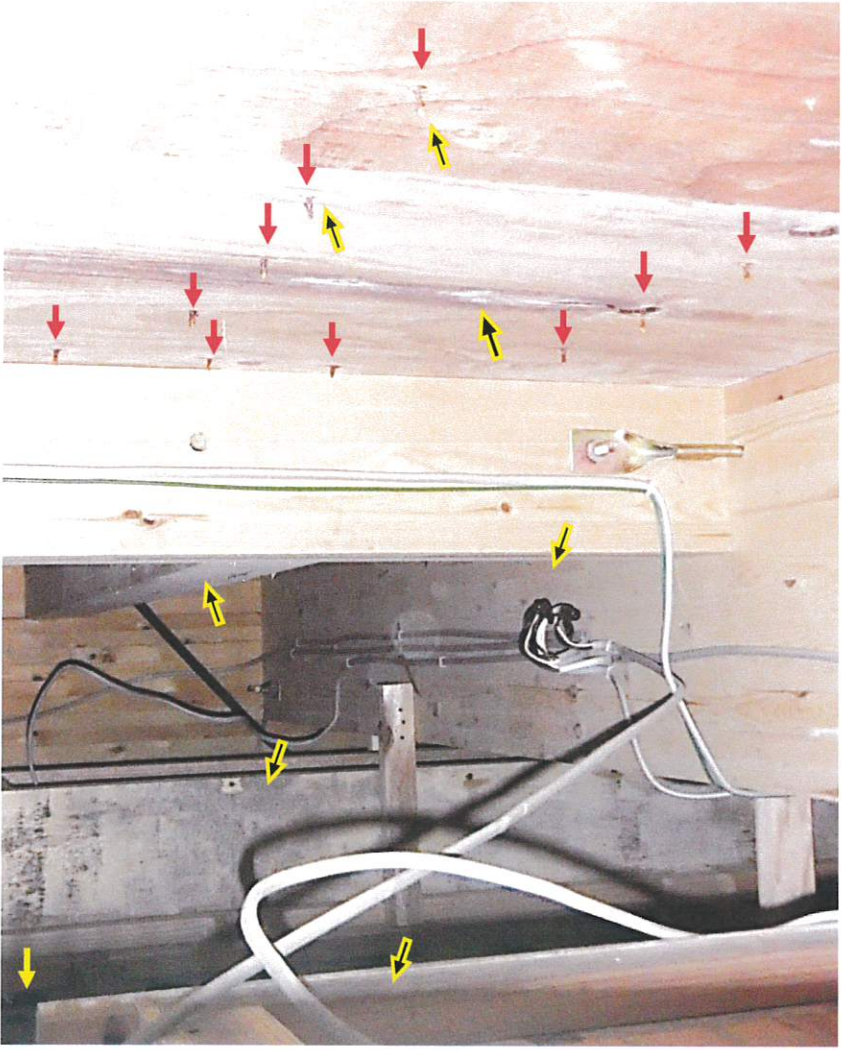
| 確認事項 | 断熱材の施工(外気に接する床) | 撮影日 2017/10/15 |
|--|---|---|
| <p>314</p> | | <p>図中:㊺ (Xち〜り)</p> <p>*断熱材未施工</p> <p>*カビの発生</p> <p>*釘の著しい錆(赤矢印)</p> <p>*おびただしいカビの発生(繁殖)</p> |

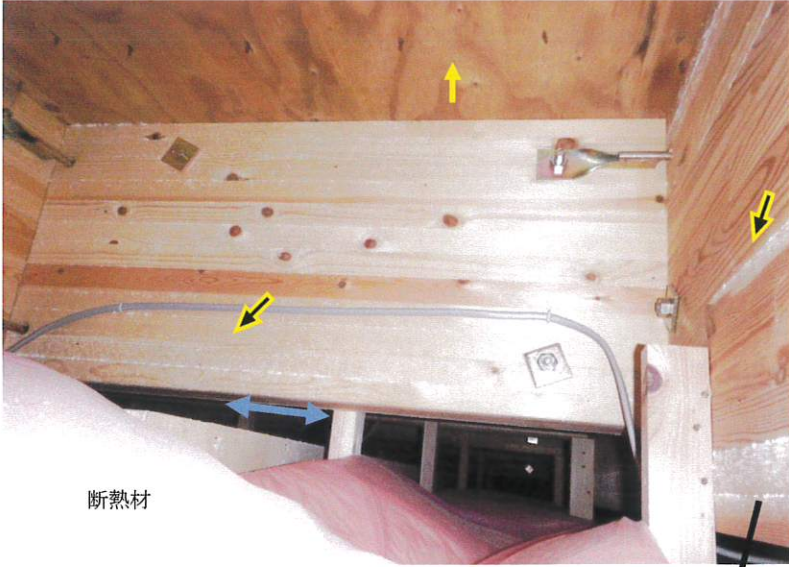
| 確認事項 | 断熱材の施工(外気に接する床) | 撮影日 2017/10/15 |
|---|--|---|
| <p>315</p> <p>断熱材</p> | <p>[説明・備考]</p> <p>図中:㊸</p> <p>*断熱材欠損(天井)</p> <p>*カビの発生</p> | |

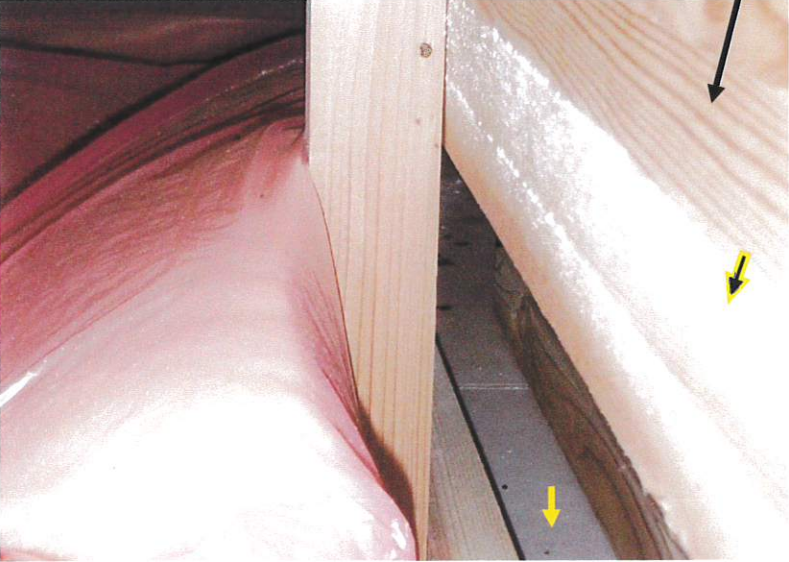
| 確認事項 | 断熱材の施工(外気に接する床) | 撮影日 2017/10/15 |
|---|--|---|
| <p>316</p> | <p>同上</p> | |

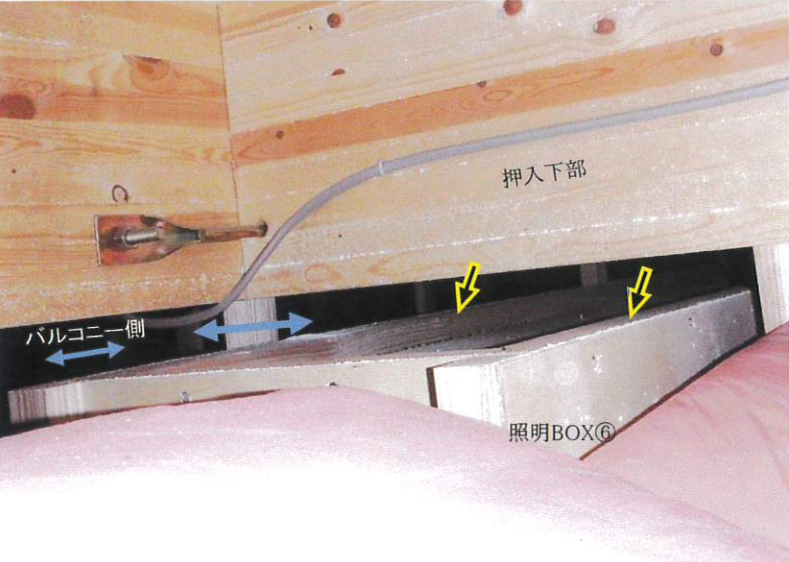
| 確認事項 | 断熱材の施工(外気に接する床) | 撮影日 2017/10/15 |
|---|--|---|
| <p>317</p> <p>押入下部</p> <p>バルコニー側</p> <p>照明BOX㊸</p> | <p>図中:㊸</p> <p>(押入・バルコニー部分)</p> <p>*断熱欠損(天井)</p> <p>*カビの発生</p> <p>(バルコニー部分断面略図)</p> <p>▲断熱材が敷設されているが、両矢印部分を断熱層で間仕切っていないため、バルコニー下端と押入下端は、その他のガレージ天井裏と通じており、断熱材は何ら意味を成していない。</p> | |

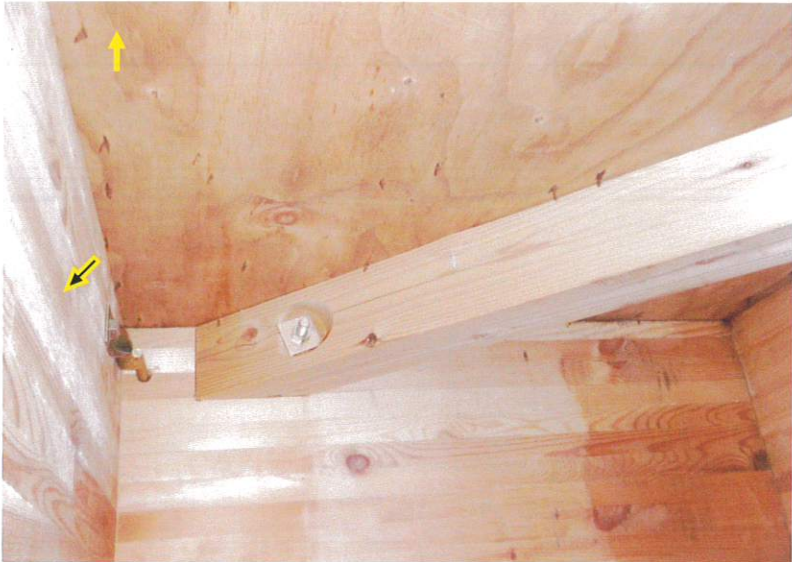
| 確認事項 | 断熱材の施工(外気に接する床) | 撮影日 2017/10/15 |
|--|---|--|
| <p>318</p> | | <p>[説明・備考]</p> <p>図中:㉞</p> <p>*断熱材欠損(天井)</p> <p>*カビの発生</p> |

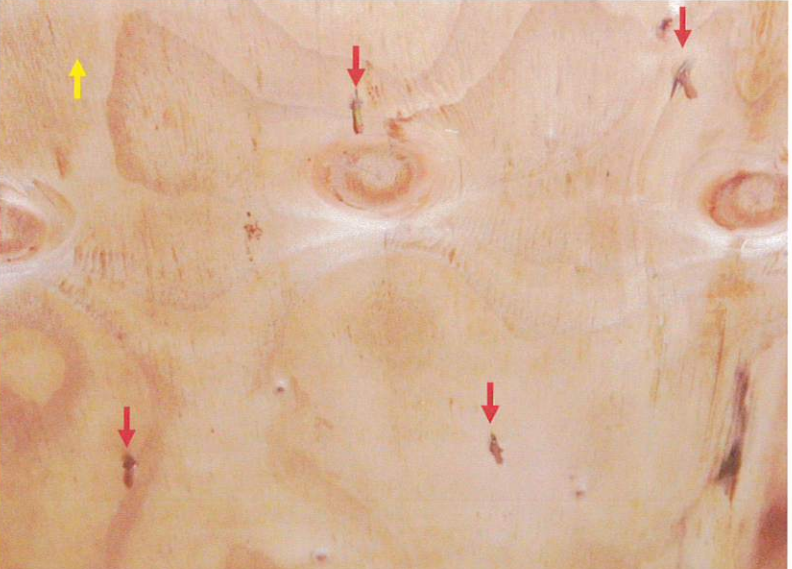
| 確認事項 | 断熱材の施工(外気に接する床) | 撮影日 2017/10/15 |
|--|---|--|
| <p>319</p> | | <p>同上</p> <p>釘の錆び</p> |

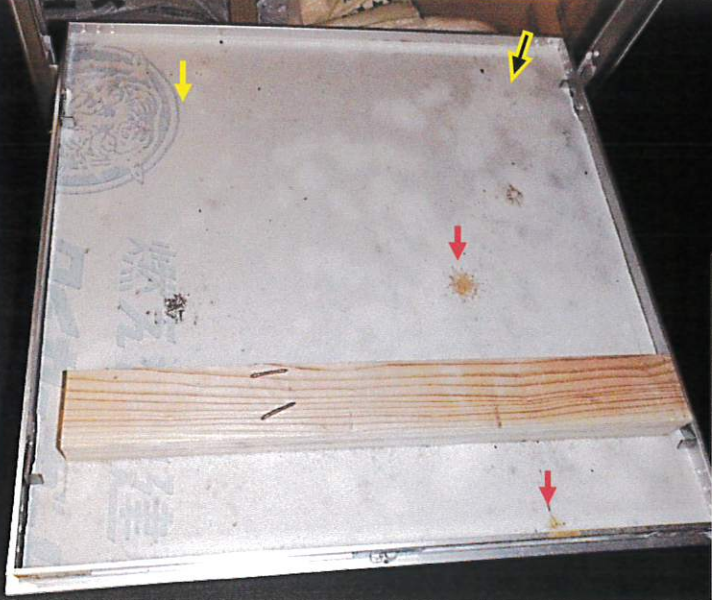
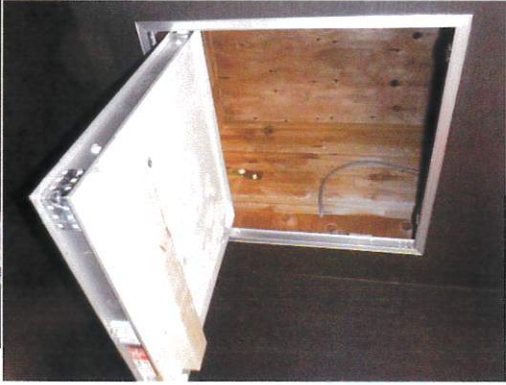
| 確認事項 | 断熱材の施工(外気に接する床) | 撮影日 2017/10/15 |
|--|---|--|
| <p>320-1</p> | <p>320-2</p> | <p>図中:㉟ (点検口蓋)</p> <p>*著しいカビの発生</p> <p>赤矢印:上部釘の錆び汁を示す。</p> |

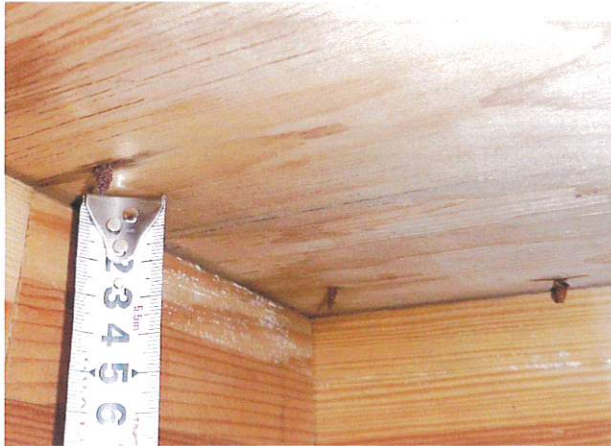
321 図中:㊦ 釘の錆が著しい
(Y14、X1~X2)

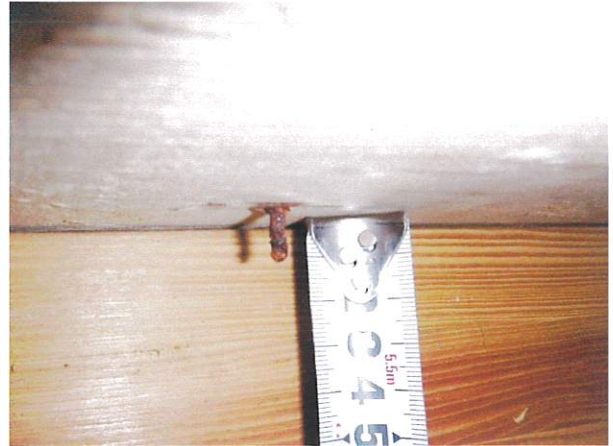
322 図中:㊦ 同左

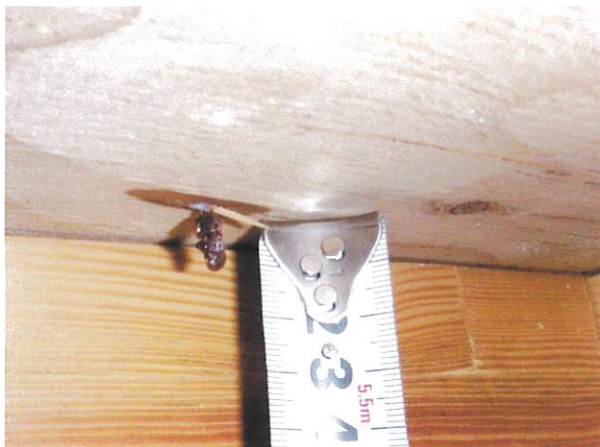
323 図中:㊦ 錆び汁が床合板にしみ込んでいる状態。

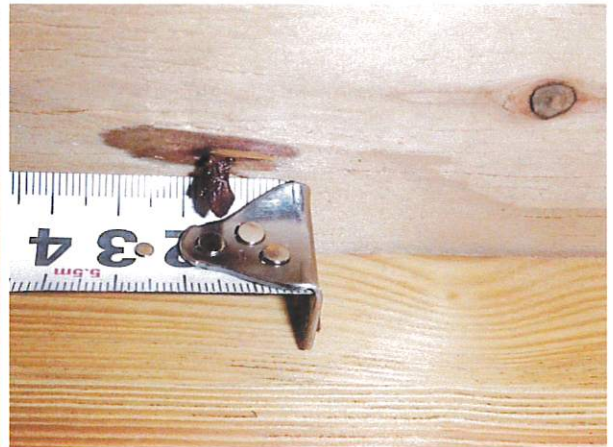
324 図中:㊦ 同左

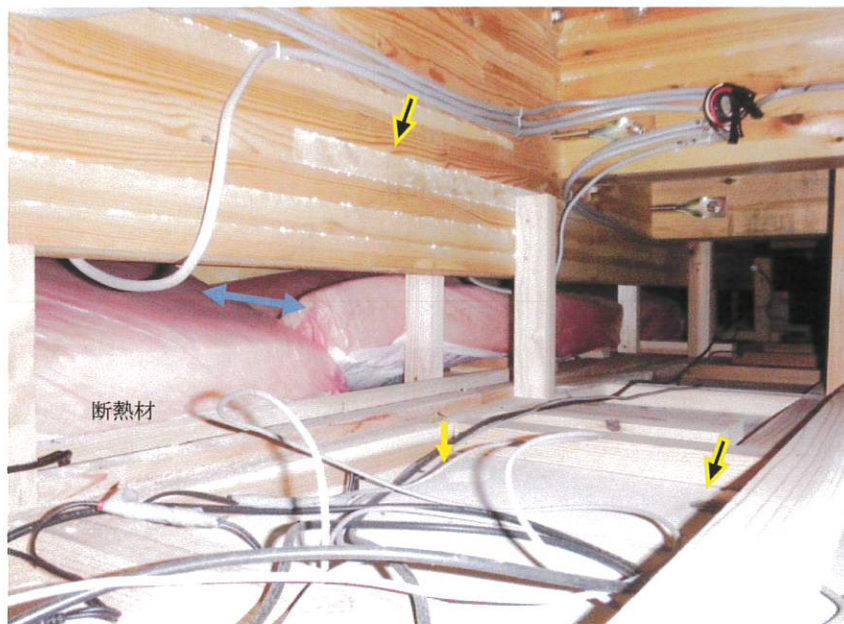
図中:㊦

*断熱材欠損(天井)

*カビの発生

▲バルコニー下端と押入下端は、その他のガレージ天井裏と通じており、断熱材は何ら意味を成していない。

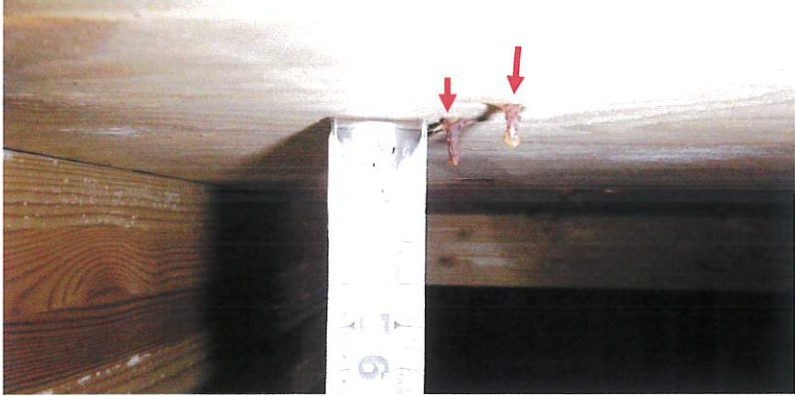
| 確認事項 | 断熱材の施工(外気に接する床) | 撮影日 2017/10/15 |
|--|---|--|
| | <p>図中:㊸㊸</p> | <p>最下段写真(錆び汁)の上部釘</p> |

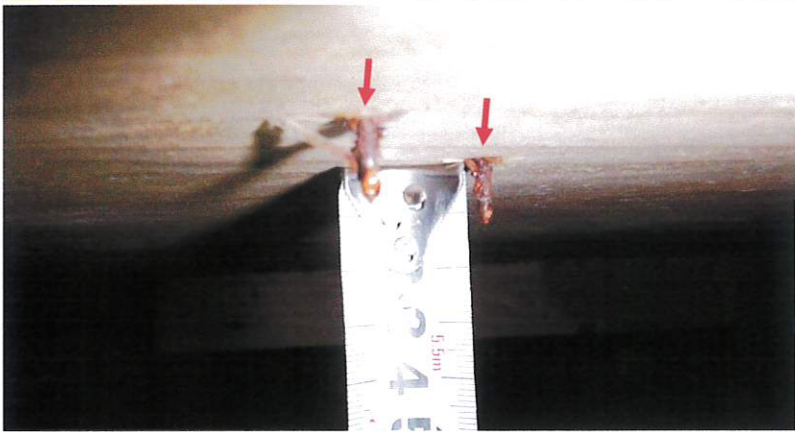
| 確認事項 | 断熱材の施工(外気に接する床) | 撮影日 2017/10/15 |
|--|---|--|
| | <p>329</p> | <p>同上</p> |

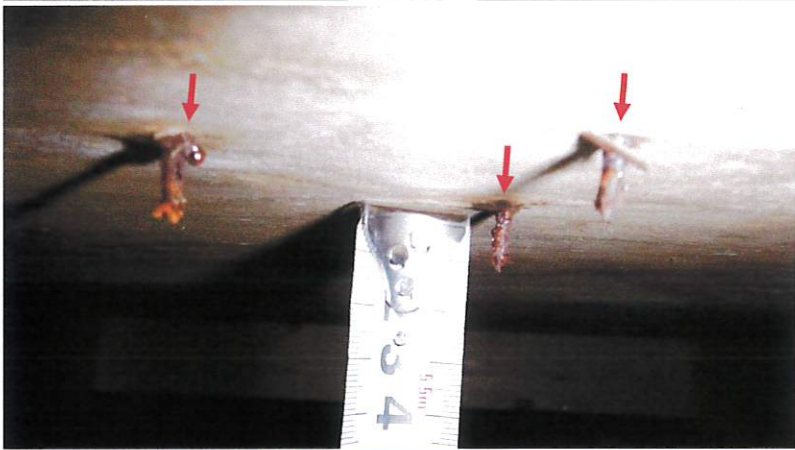
| 確認事項 | 断熱材の施工(外気に接する床) | 撮影日 2017/10/15 |
|--|---|--|
| | <p>330</p> | <p>同上</p> |

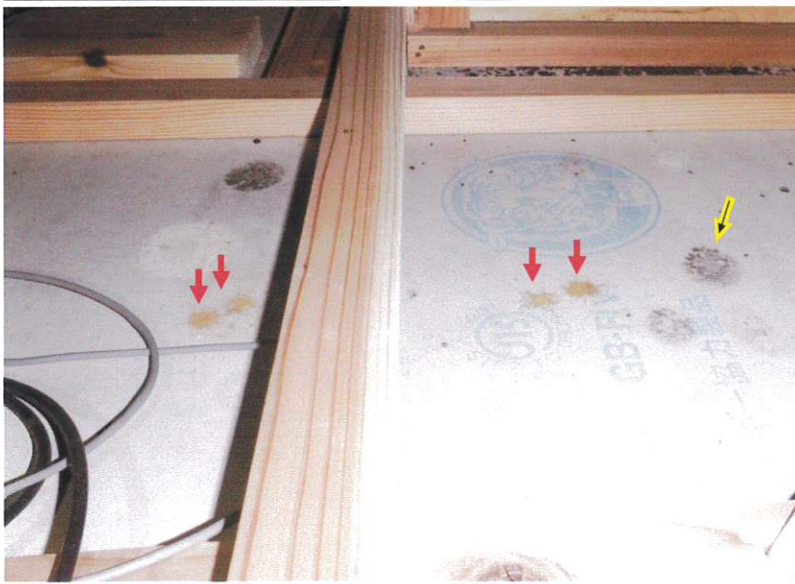
| 確認事項 | 断熱材の施工(外気に接する床) | 撮影日 2017/10/15 |
|--|---|--|
| | <p>331</p> | <p>※特に㊸㊸、㊸㊸、㊸㊸、㊸㊸、㊸㊸、㊸㊸の部位では釘の錆びが激しく、錆び汁が石膏ボード上に点在している。</p> <p>↓ 同上部位 *斑点状の錆び汁</p> |

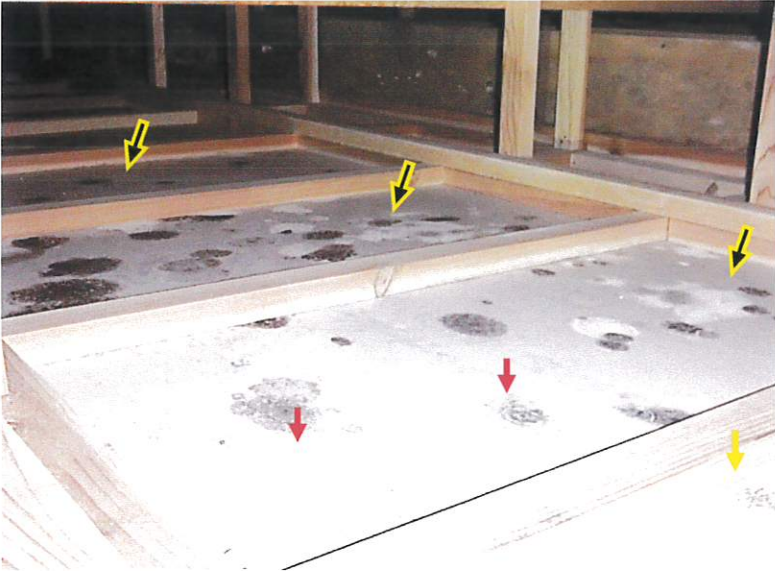
| 確認事項 | 断熱材の施工(外気に接する床) | 撮影日 2017/10/15 |
|--|---|--|
| <p>333</p> | | <p>[説明・備考]</p> <p>図中:㊸㊹</p> <p>*断熱材未施工</p> <p>*おびただしいカビの発生(繁殖)</p> <p>*結露の痕跡</p> <p>赤矢印:上部釘の錆び汁を示す。(斑点状)</p> |

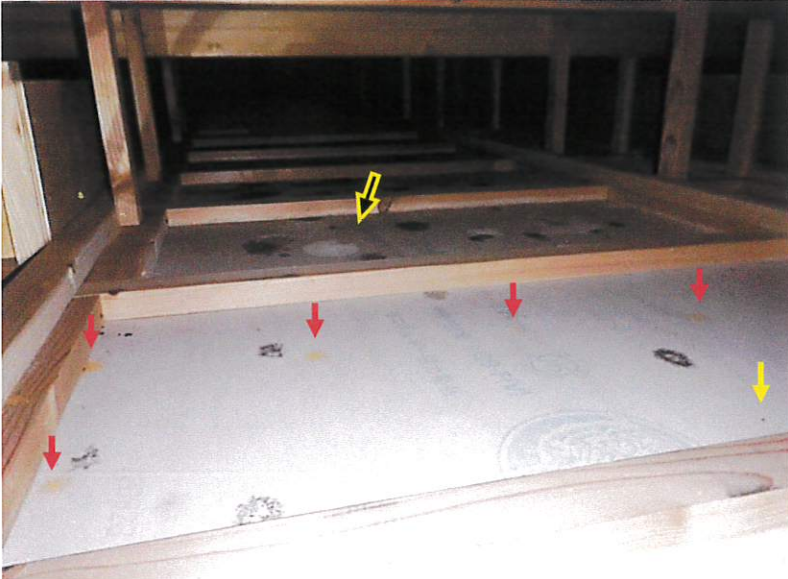
| 確認事項 | 断熱材の施工(外気に接する床) | 撮影日 2017/10/15 |
|--|---|--|
| <p>334</p> | | <p>図中:㊺㊻</p> <p>同上</p> <p>↓ 図中:㊼~㊾、㊿~㋀ (照明BOX㉞) 同上</p> |

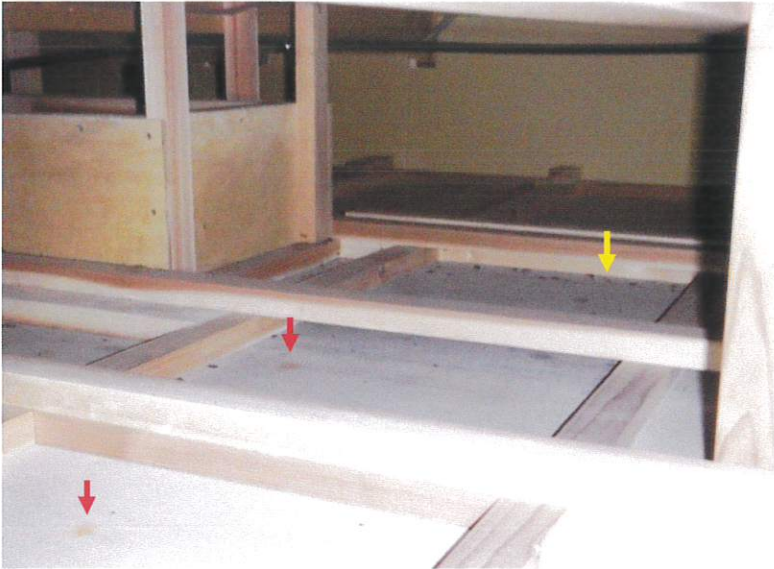
| 確認事項 | 断熱材の施工(外気に接する床) | 撮影日 2017/10/15 |
|---|---|---|
| <p>337</p> | | <p>[説明・備考]</p> <p>図中:㊸ (照明BOX㊸) *断熱材未施工 *カビの発生 *結露の痕跡</p> |

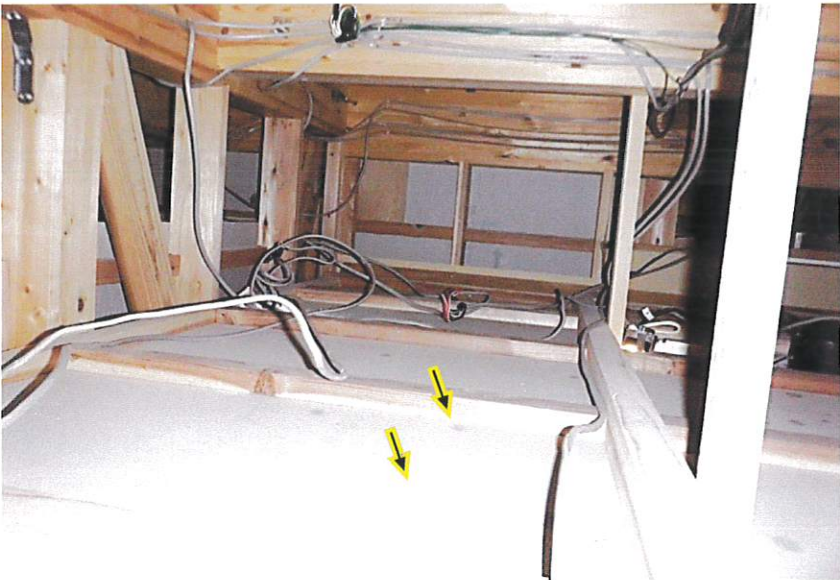
| 確認事項 | 断熱材の施工(外気に接する床) | | 撮影日 2017/10/15 |
|---|---|---|---|
| <p>349</p> | | | <p>[説明・備考]</p> <p>図中:㊶</p> <p>カビの発生が認められる</p> |

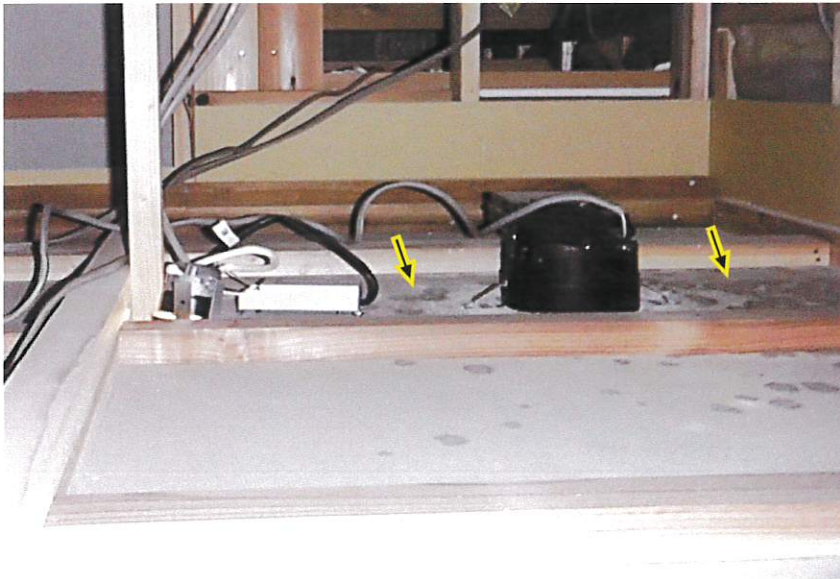
| 確認事項 | 断熱材の施工(外気に接する床) | | 撮影日 2017/10/15 |
|---|---|---|---|
| <p>350</p> | | | <p>図中:㊷</p> <p>同上</p> |

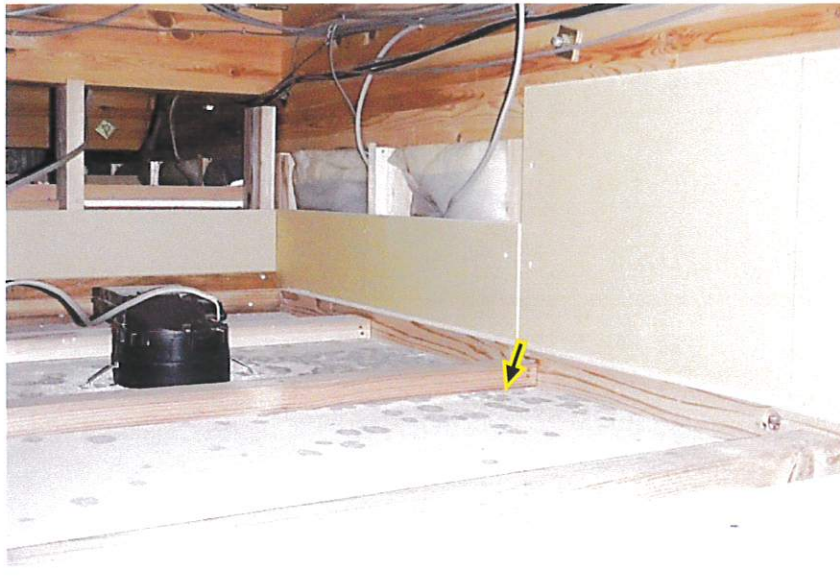
| 確認事項 | 断熱材の施工(外気に接する床) | | 撮影日 2017/10/15 |
|---|---|---|---|
| <p>351</p> | | | <p>図中:㊸</p> <p>同上</p> |

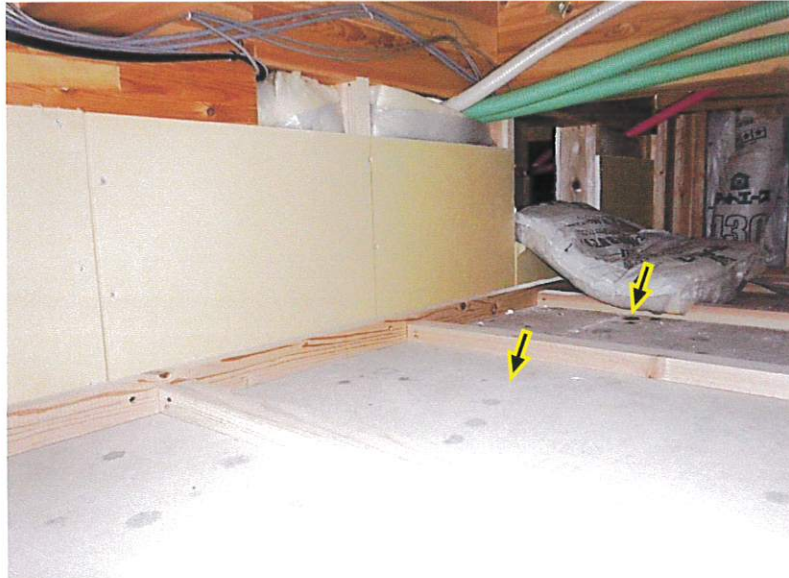
| 確認事項 | 断熱材の施工(外気に接する床) | | 撮影日 2017/10/24 |
|---|---|---|---|
| <p>354</p> | | | <p>図中:⊕</p> <p>同上</p> |
