(5)断熱 構造・施工 天井部の断熱欠損(間仕切り壁上部等)

(5)断熱 構造・施工 (天井裏・壁内の結露・カビ)

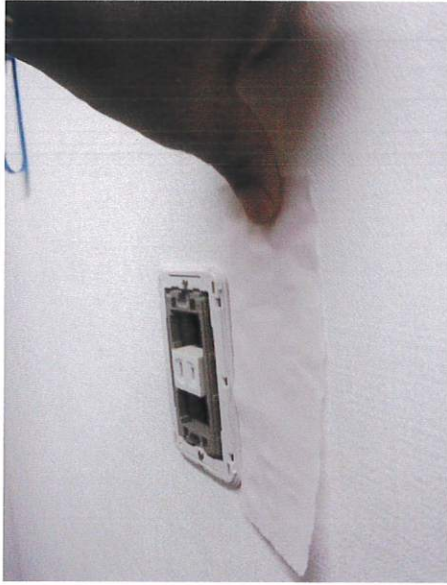
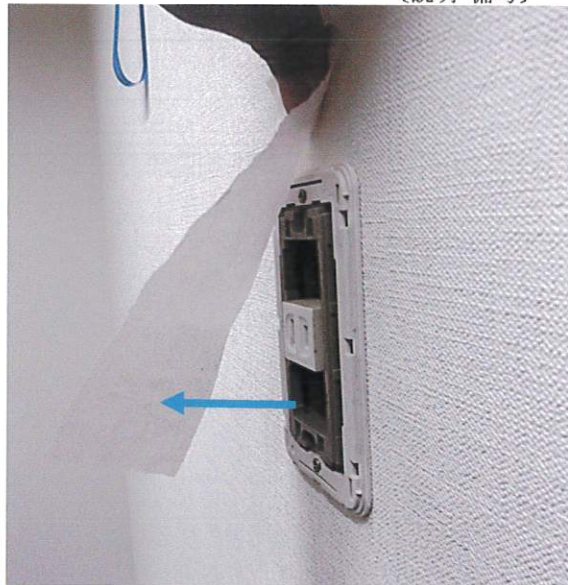
図中:① (紙の静止状態)

壁内に気流が生じている。(青矢印)

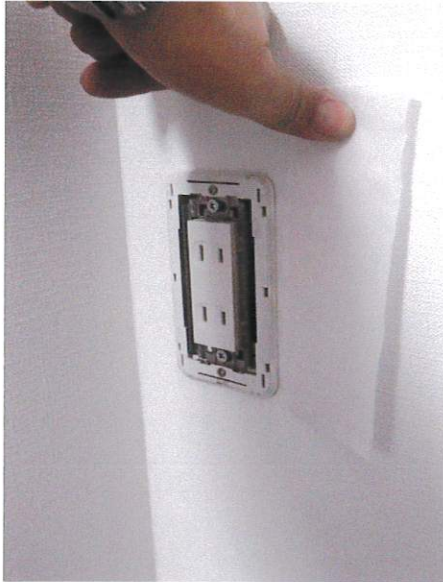
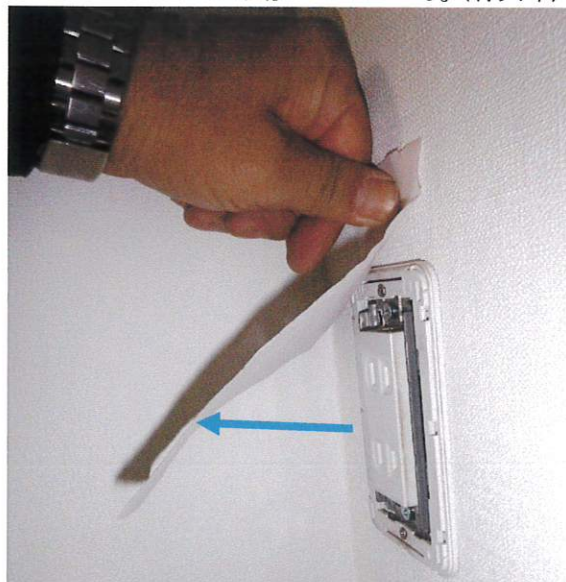
図中:② (紙の静止状態)

*強い風が吹き出している。(青矢印)

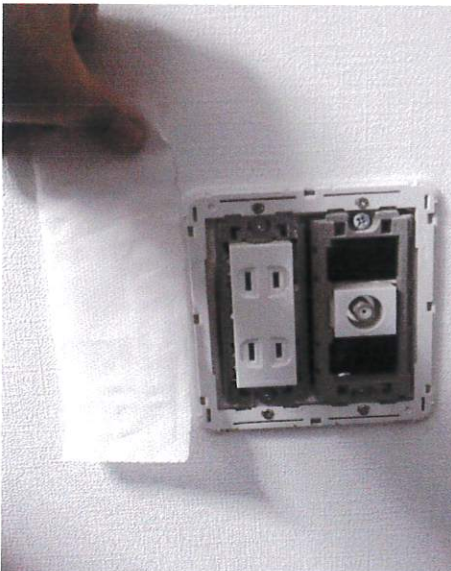
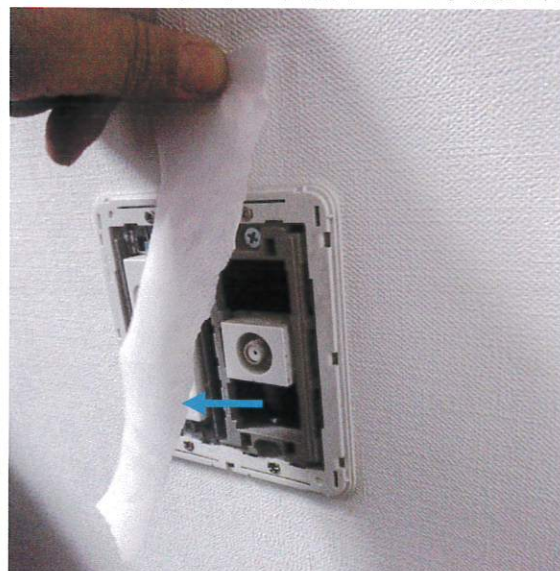
図中:③ ▲外周壁 (紙の静止状態)

気流が生じている。(青矢印)

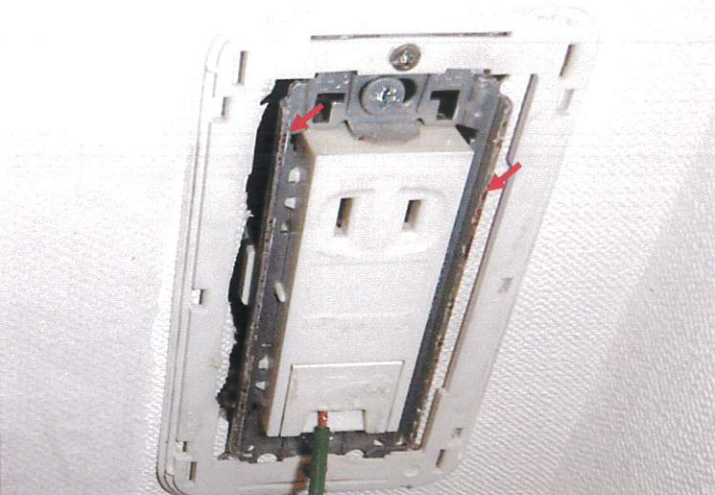
385

[説明・備考] 図中:⑥ (トイレ西側) ▲外周壁 *鋼板部に錆が生じている

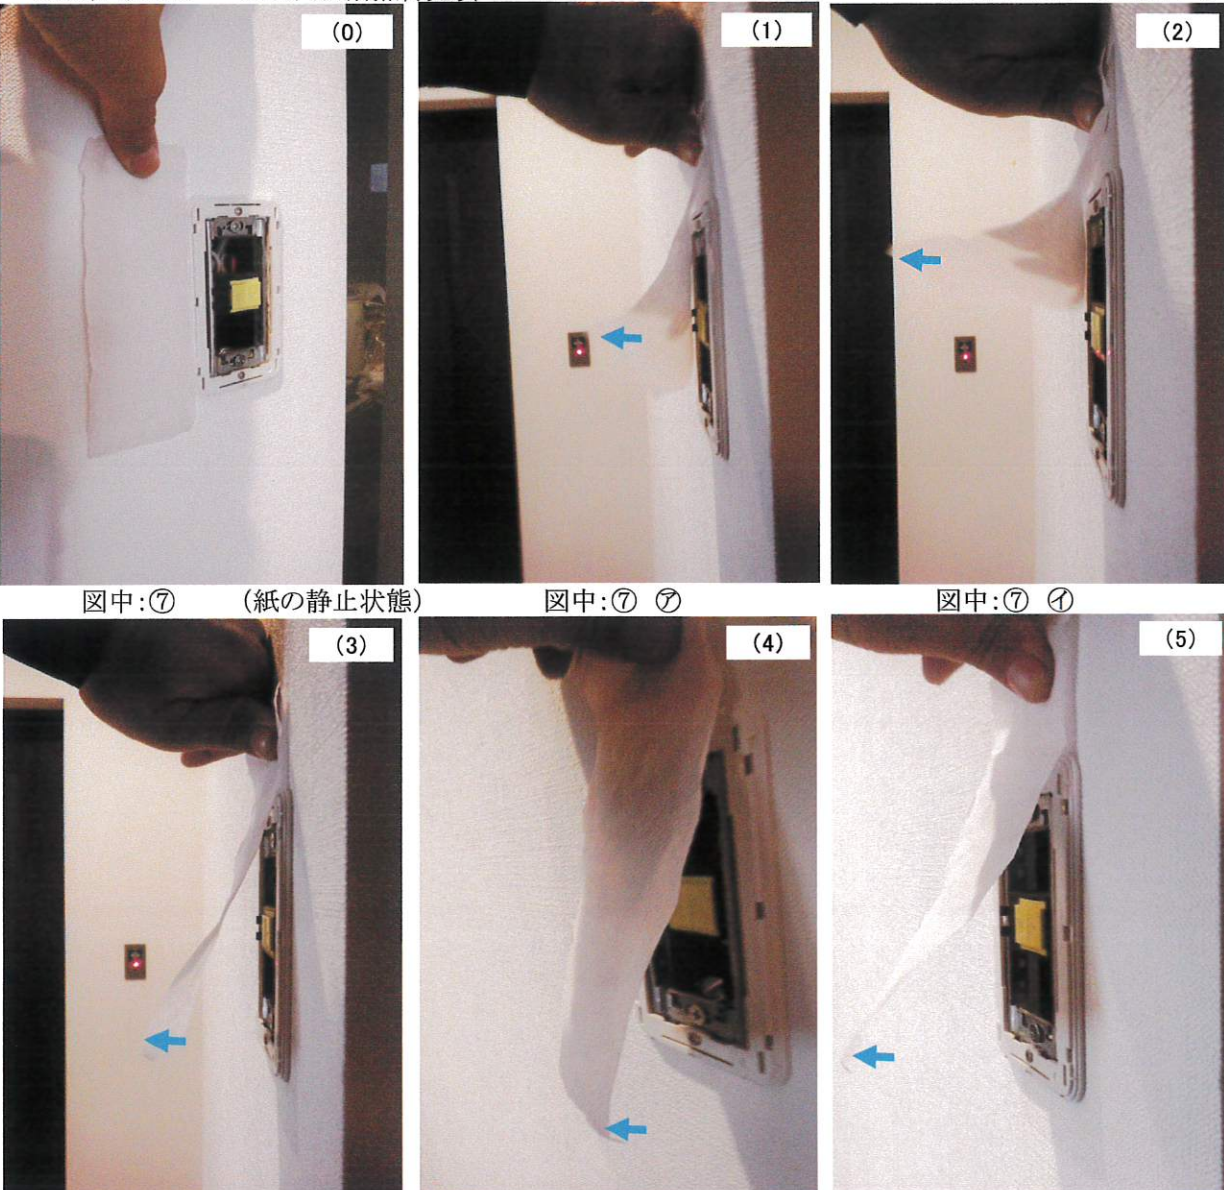
場所又は部位等	1 階	屋内ーガレージ間仕切り壁	説明図 4-4
図中:⑦ 基礎番号:386		*気流が強く、風量に変動(強弱)がある。(⑦~⑩参照) ※壁内は断熱材充填	(矢印は、紙の先端を示す)

図中:⑦ (紙の静止状態)		図中:⑦ ㉑	図中:⑦ ㉒
図中:⑦ ㉓		図中:⑦ ㉔	図中:⑦ ㉕

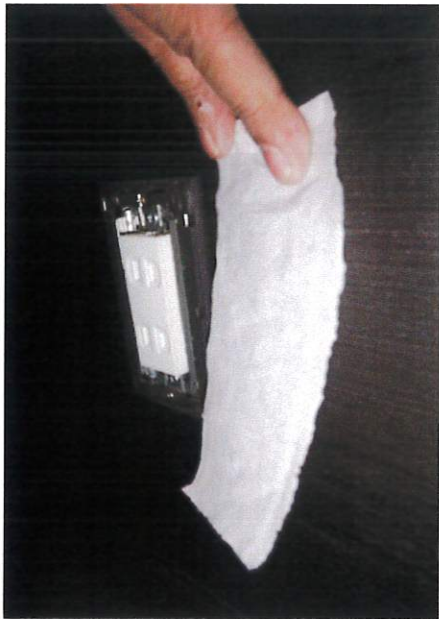
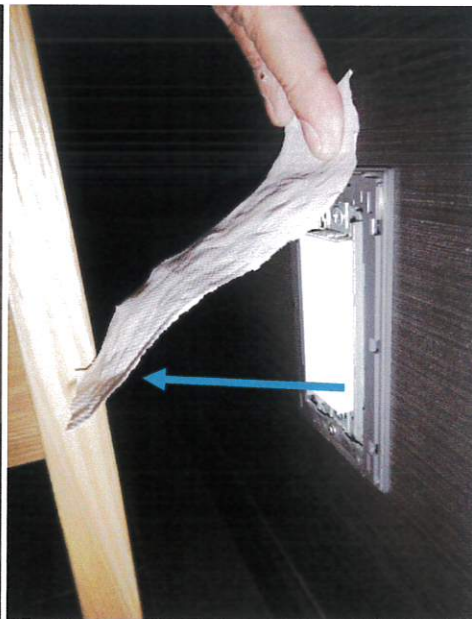
[説明・備考]
 図中:⑨
 左:紙の静止状態
 右:強い風が吹き出している。(青矢印)

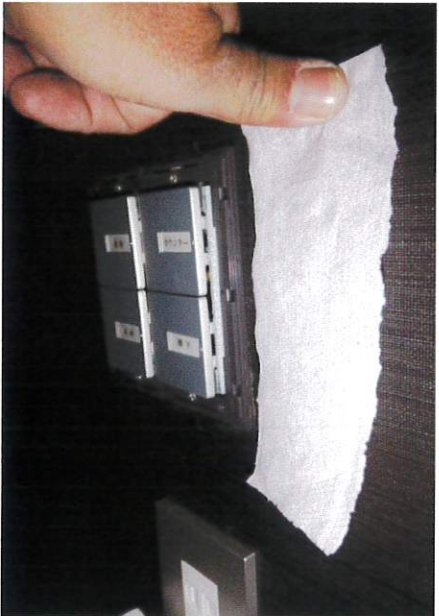
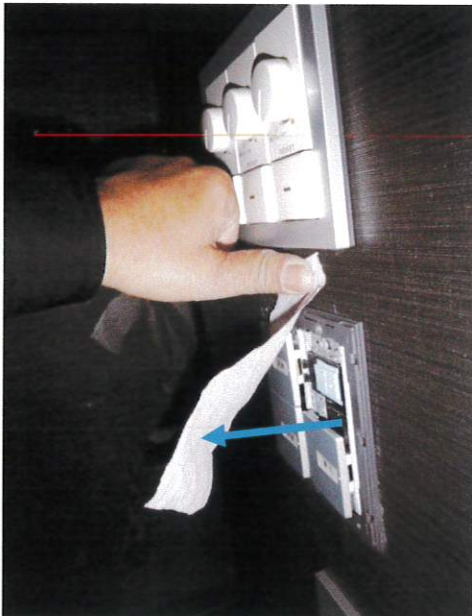
図中:⑩
 書斎カウンター上部(間仕切り壁)
 左:紙の静止状態
 右:強い風が吹き出している。(青矢印)

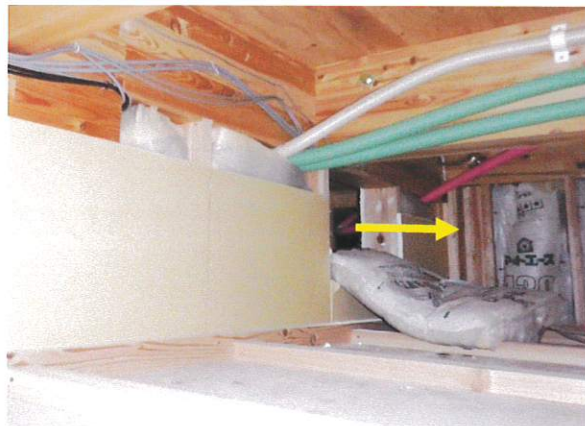
390 ガレージ—書斎間

※壁内の気流は、ガレージ側からしか侵入経路が無い。

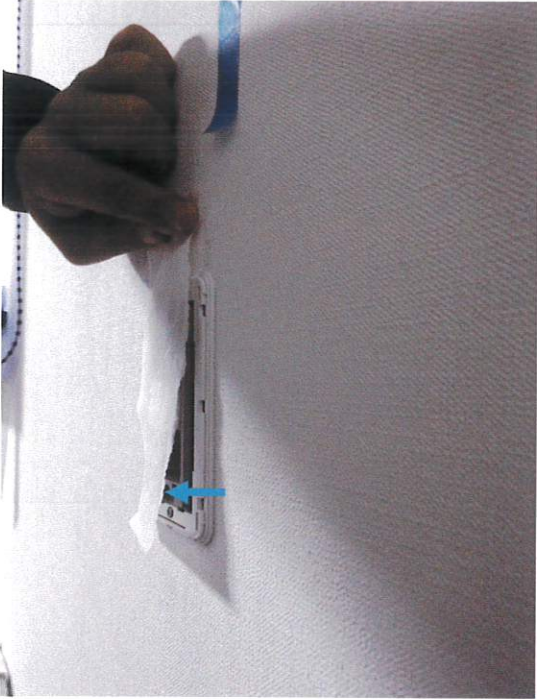
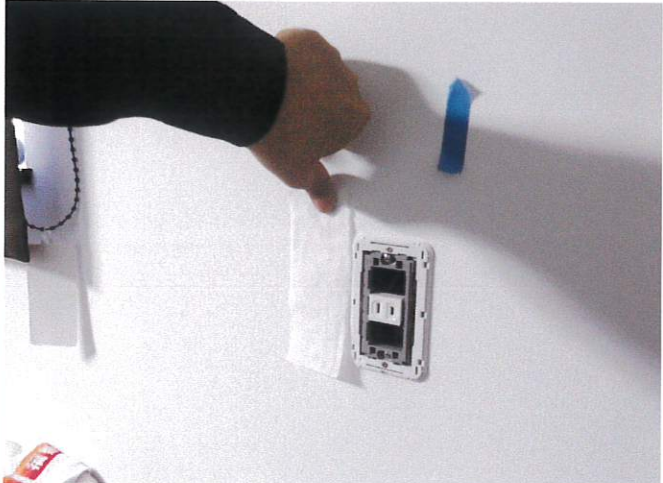
図中:⑩ ▲外周壁	
392-1 気流が生じている。(青矢印)

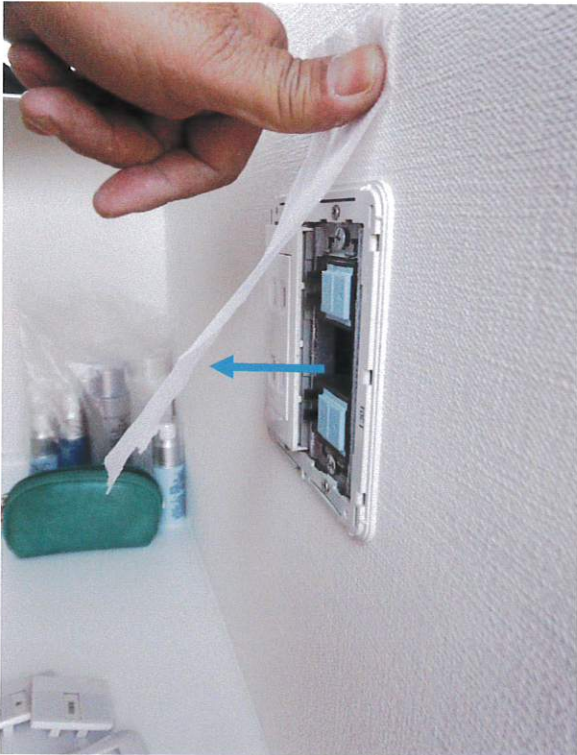
393-1 図中:⑫ 同上 *強い風が吹き出している。(青矢印)		393-2 (紙の静止状態)

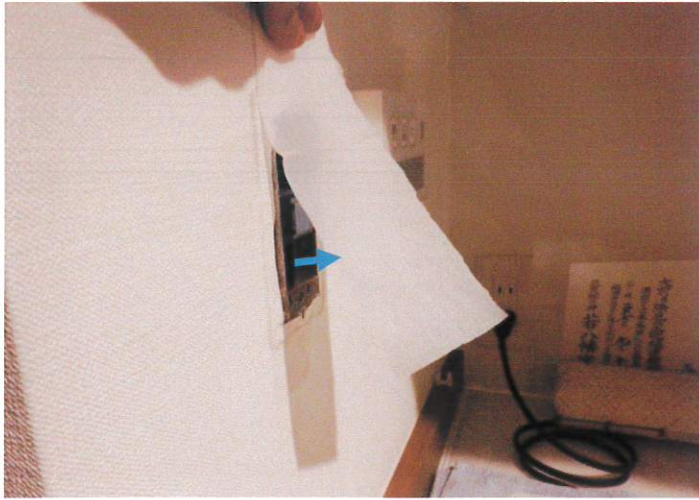
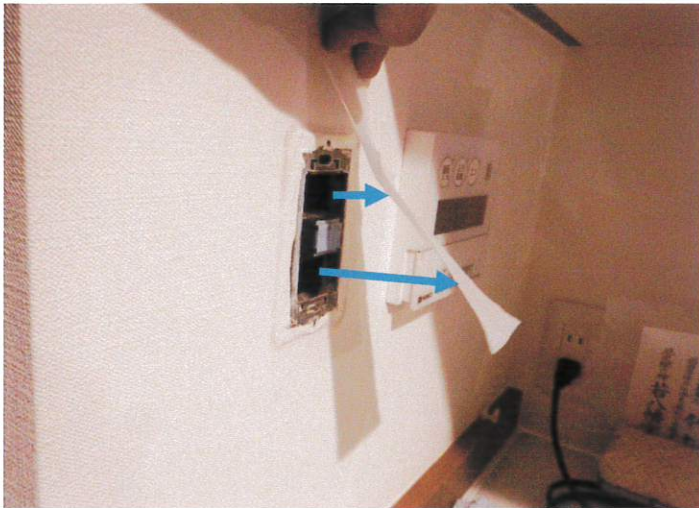
図中:⑬

- *壁内への外気侵入。
- *強い風が吹き出している。(青矢印)
- ※この部位では、風量に強弱がある。

← 当該部位のスイッチボックス部の背面からは、強い風が吹き出している。(青矢印)

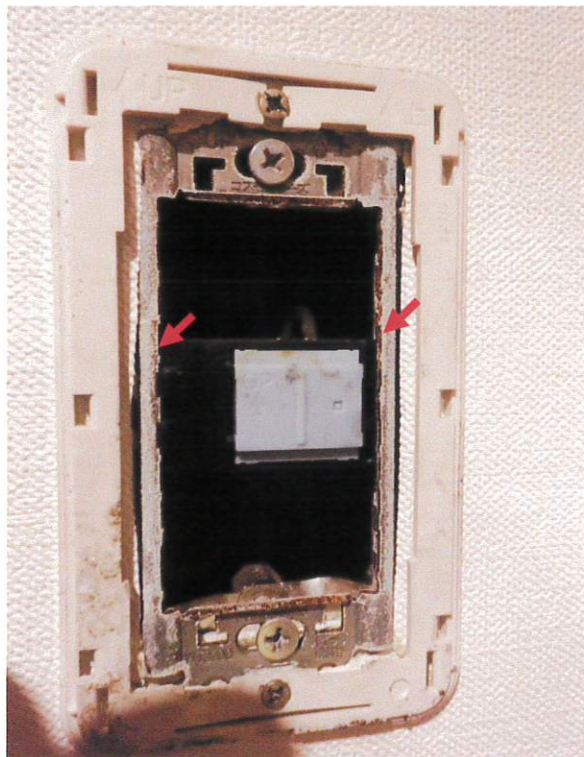
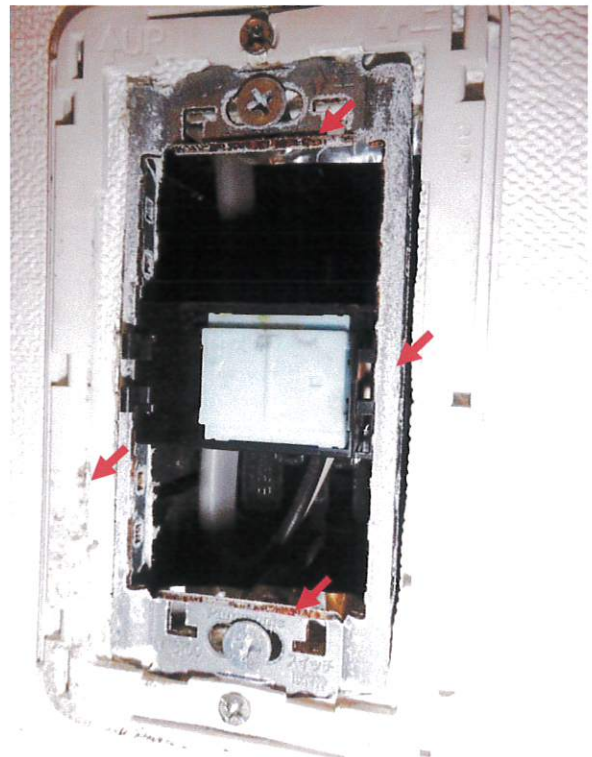
下段: コンセントボックス鋼製プレートは、結露によるカビ・錆が著しい。

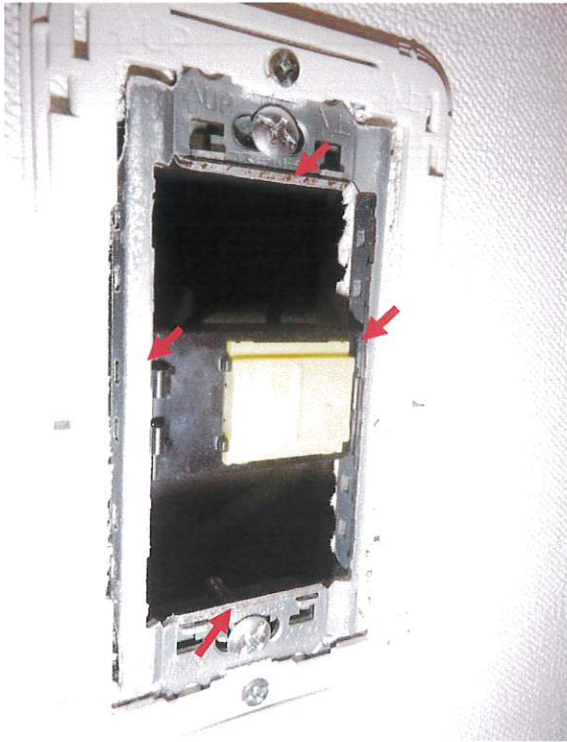
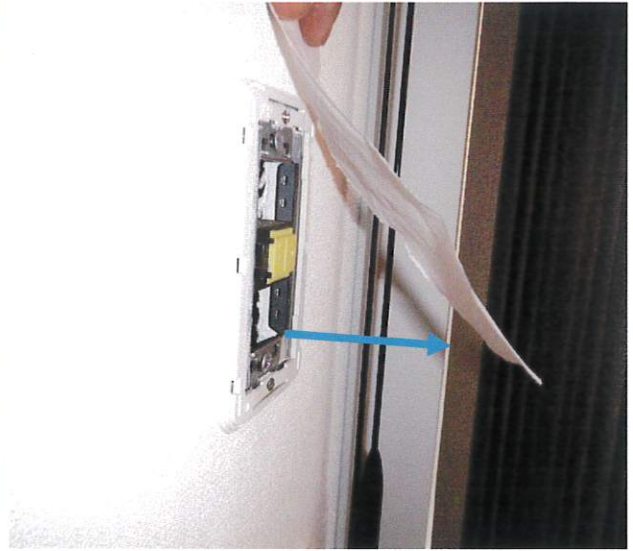
図中:⑭

- *強い風が吹き出している。(青矢印)
- *鋼板部に錆が生じている

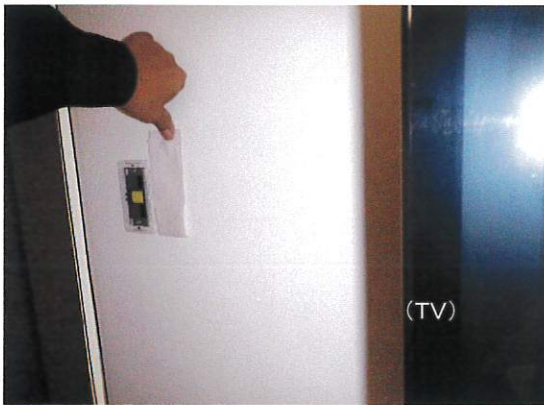
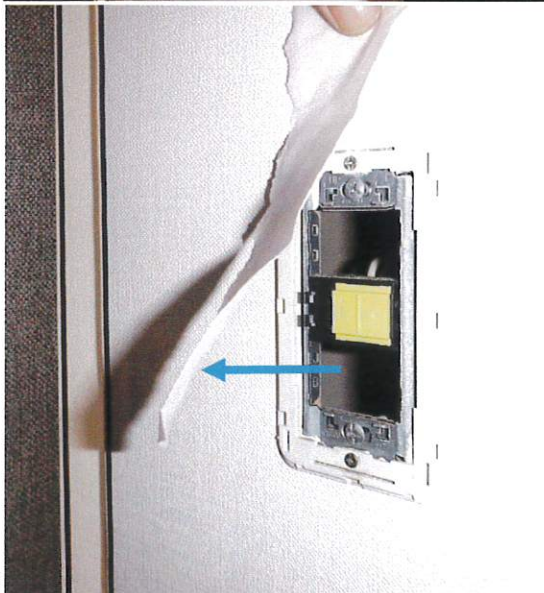
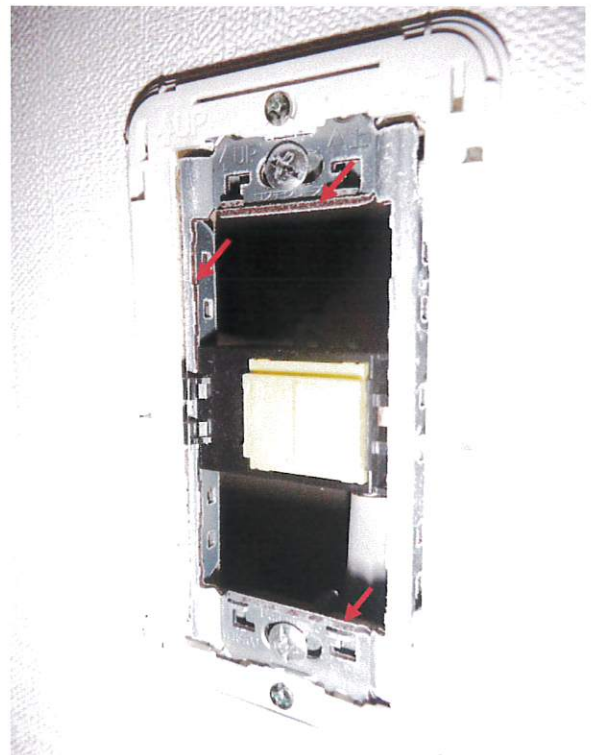
図中:⑮

- *強い風が吹き出している。(青矢印)
- *鋼板部に錆が生じている

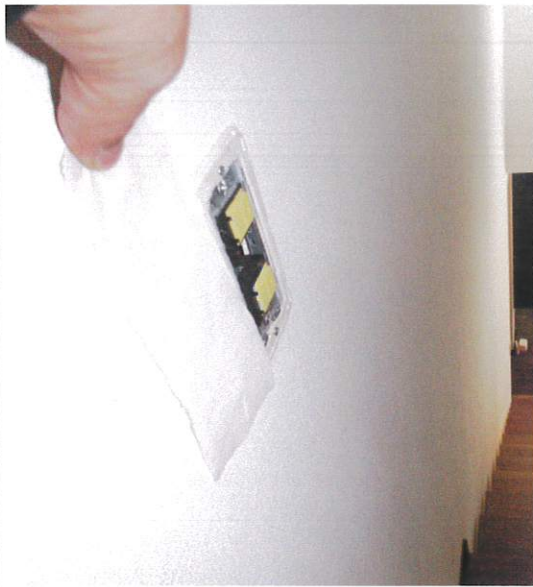
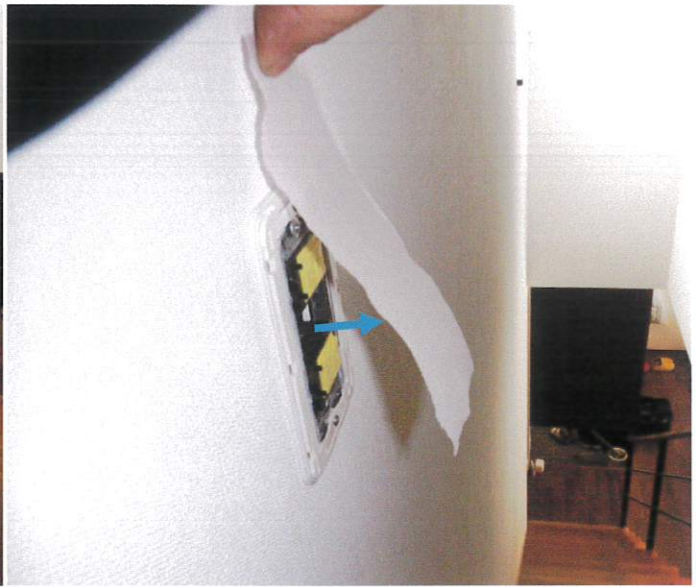
400-1 ↑ 図中:⑯ (紙の静止状態)

400-2 *気流が生じている。(青矢印)

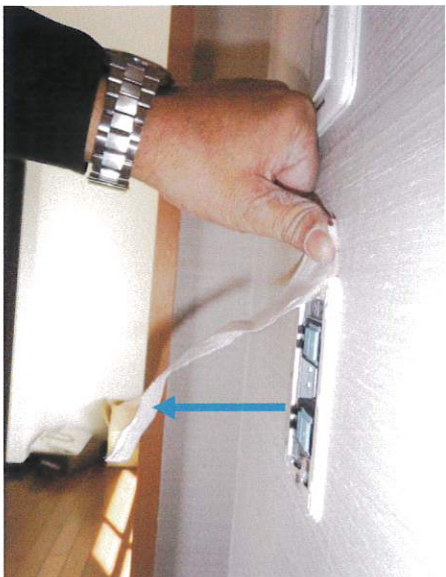
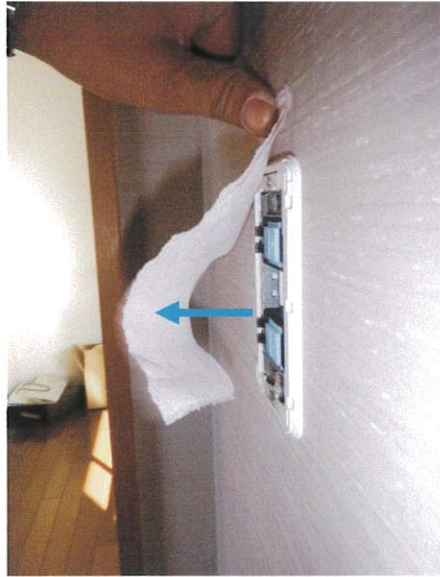
図中:⑰ (和室)

*気流が生じている。(青矢印)

※この部位では、風量に強弱がある。

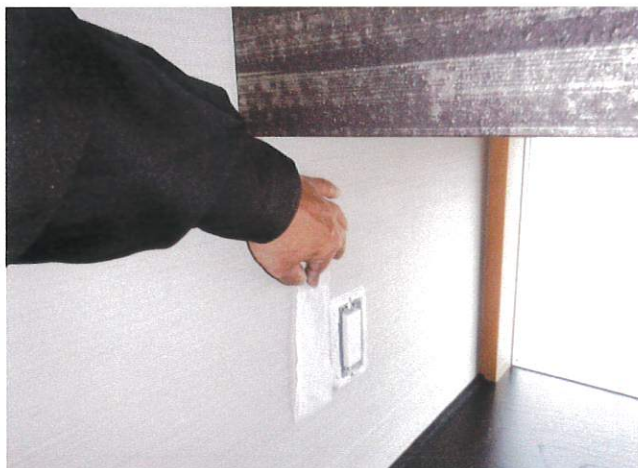
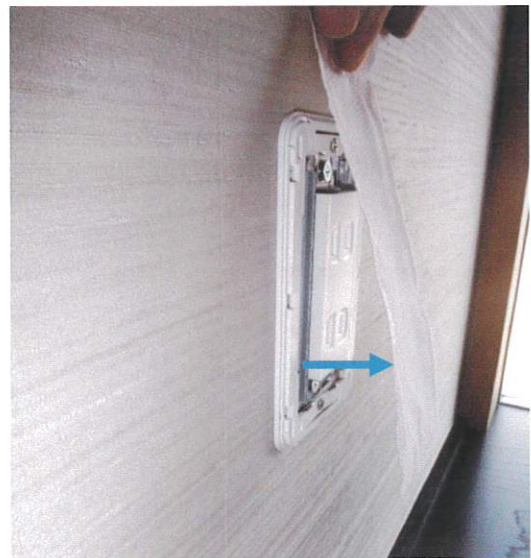
↓ 図中:⑱ (床の間)

*気流が生じている。(青矢印)

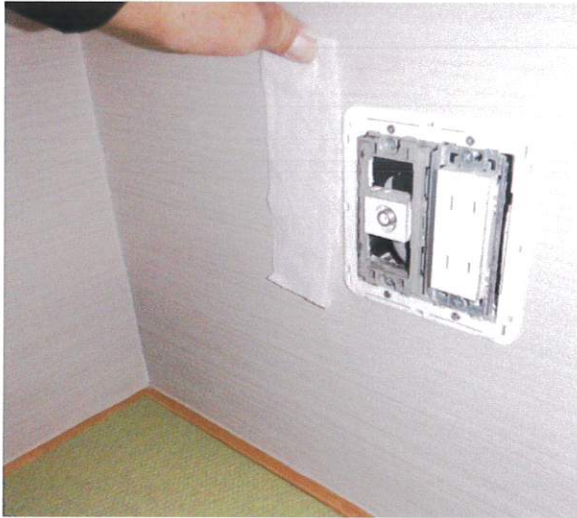
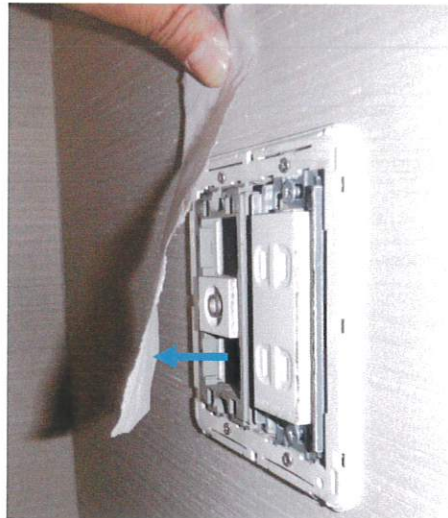
403-1 (紙の静止状態)
[説明・備考] 図中:⑱ ▲外周壁

403-2 *強い風が吹き出している。(青矢印)

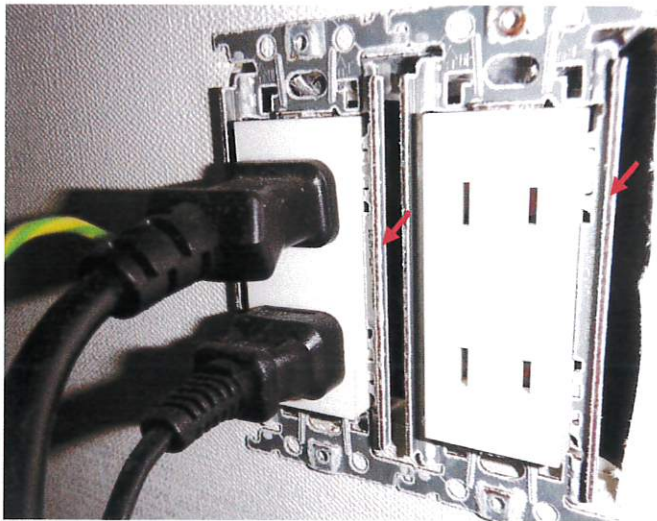
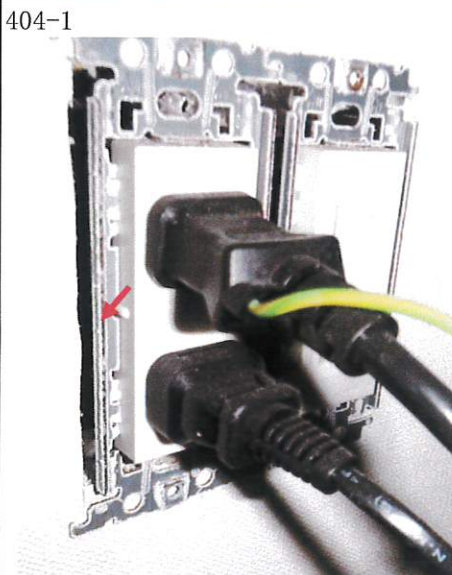
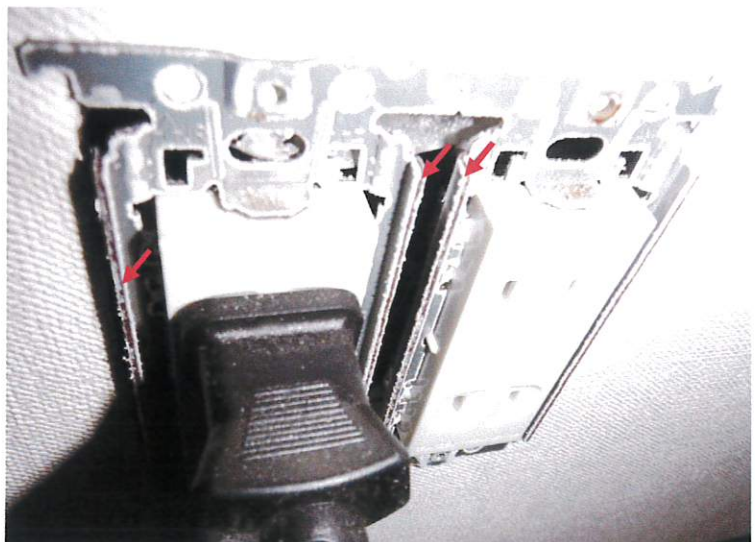
図中:㉔
*鋼板部に錆が生じている

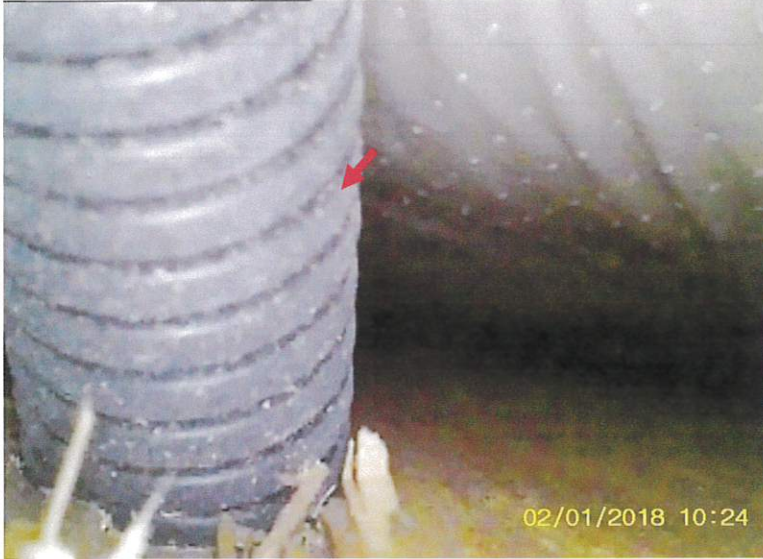
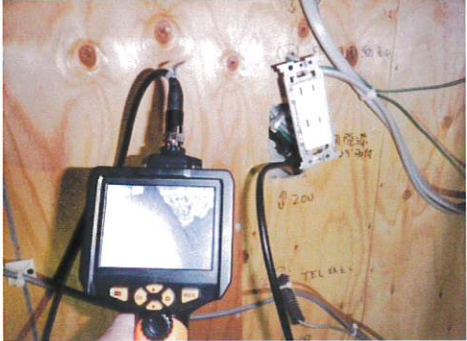
405-1	405-2

<p>[説明・備考]</p> <p>図中:㉔ (上向き)</p> <p>著しいカビが生じている。 (フレキ管)</p>

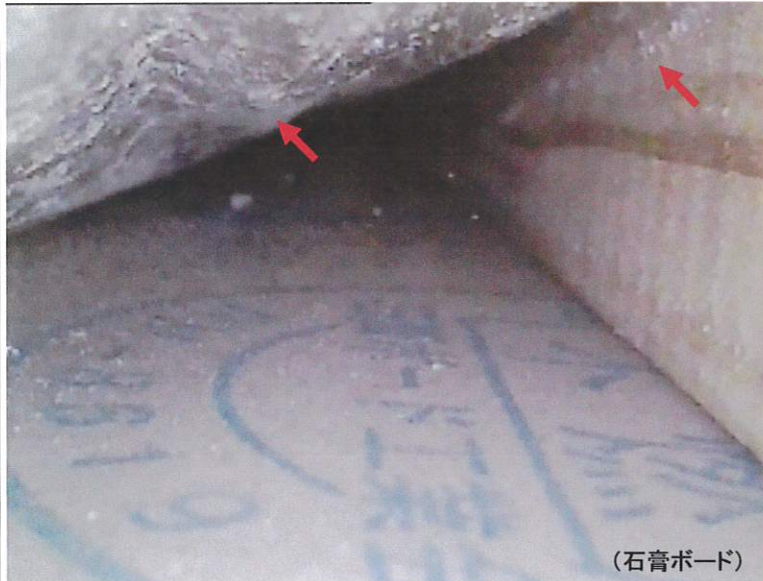
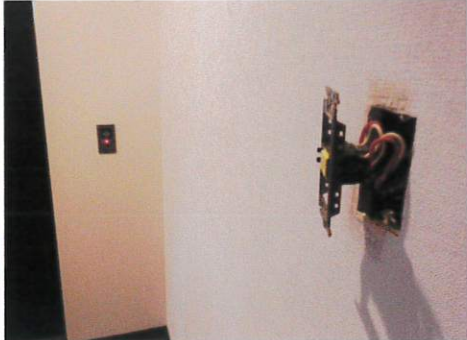
406-1	406-2

<p>図中:㉕</p> <p>著しいカビが生じている。</p>

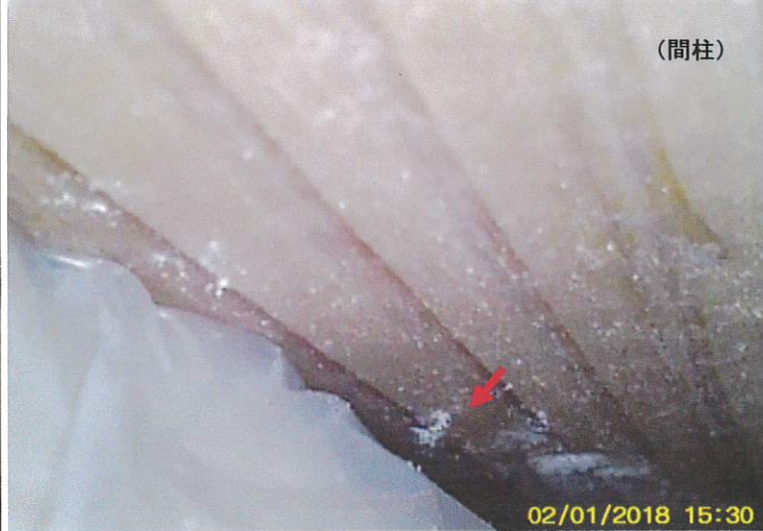
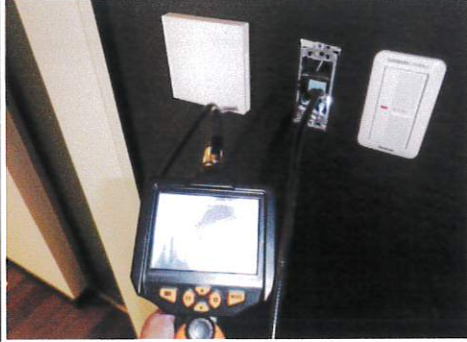
407-1	407-2

<p>図中:㉖</p> <p>カビが生じている。</p>

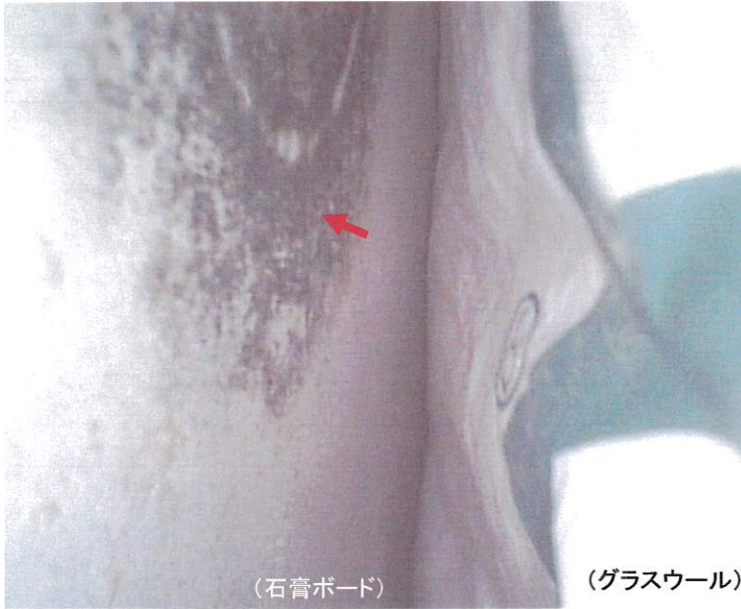
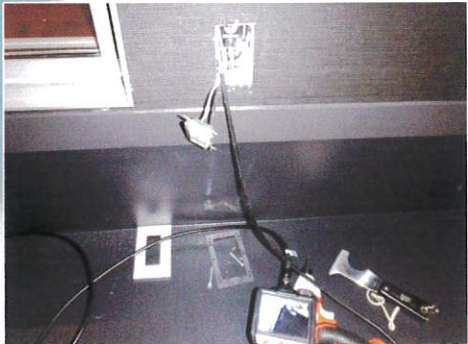
<p>(石膏ボード) (グラスウール)</p>		<p>図中:㊸</p> <p>*著しいカビが生じている。</p>	
408-1
