確認事項 場所又は部位等	断熱材の施工(外気に接する天井) 2 階 洗面室間仕切り壁	撮影日 2017/10/24 説明図 4-3

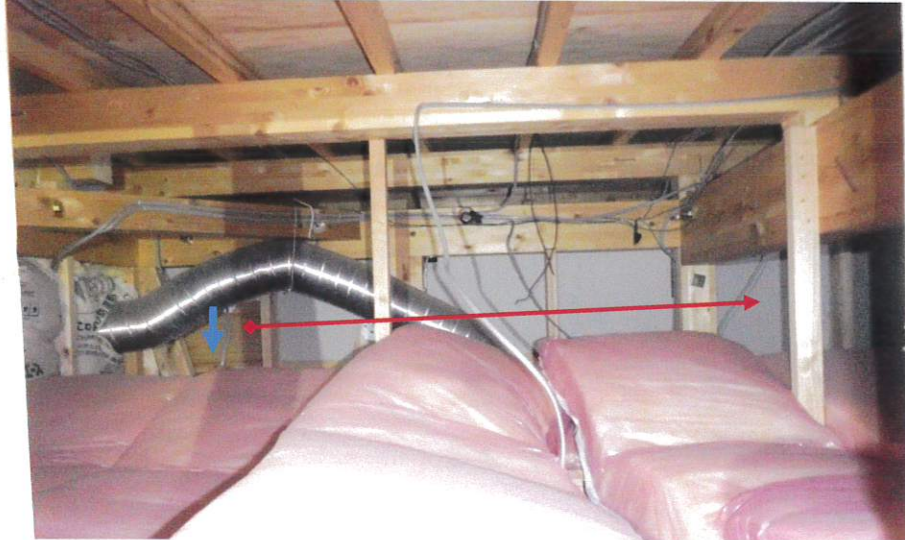
<p>289</p>		<p>[説明・備考]</p> <p>図中:Xを〜Xか、Y14</p> <p>*間仕切り壁上部の断熱材未施工</p> <p>▼青矢印はスイッチBOX上部を示す。(説明図 4-4、⑭)</p>

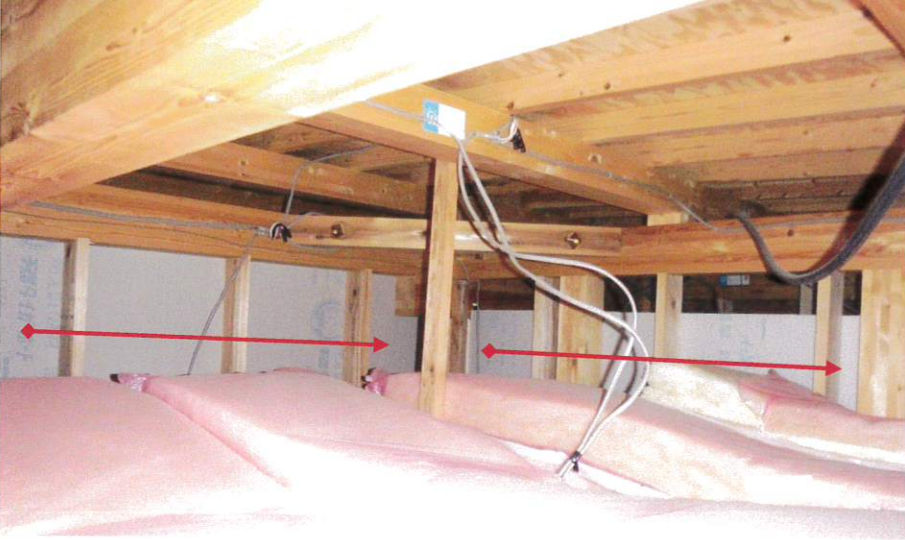
<p>290</p>		<p>図中:Xぬ、Y14〜Y16 図中:Xぬ〜Xを、Y14</p> <p>同上</p> <p>(天井断面略図)</p>  
  <p>291</p>		<p>通路一台所</p> <p>図中:Xぬ、Y15〜Y16.5</p> <p>*間仕切り壁上部の断熱材未施工</p> <p>▼青矢印はスイッチBOX上部を示す。(説明図 4-4、⑬)</p>

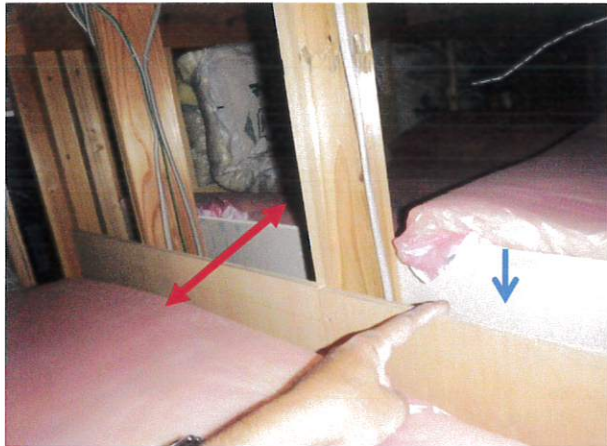
292-1 洗面室→台所 *断熱欠損

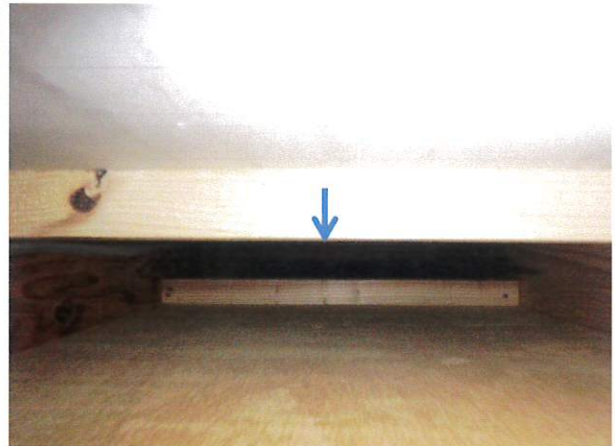
292-2 *間仕切り壁内への外気(湿気)の侵入

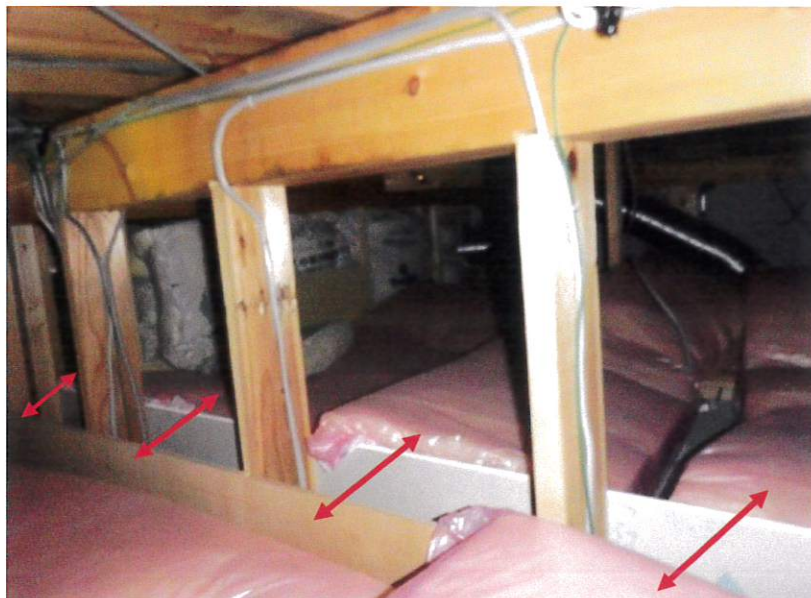
293 洗面室→台所

図中: Xを~Xか、Y16.5

*間仕切り壁上部の断熱材未施工
(断熱欠損)

*壁内への外気侵入

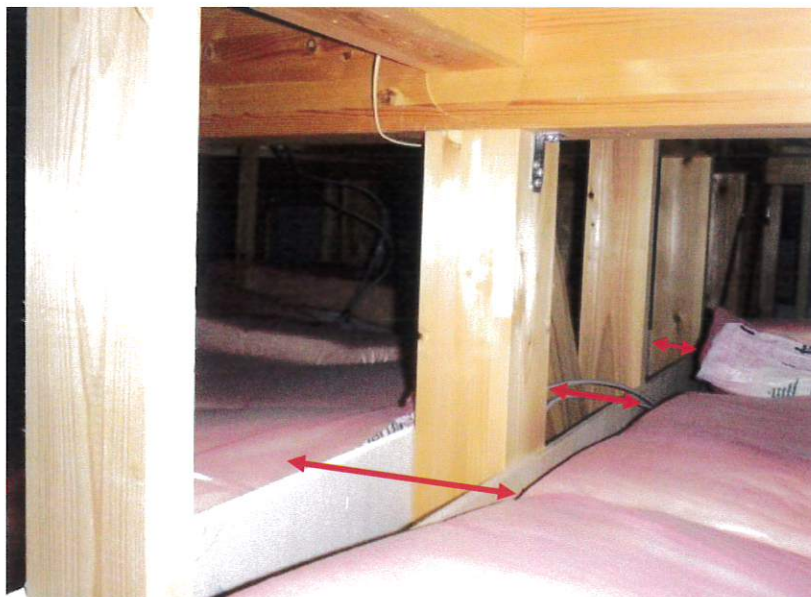
294

図中: Xぬ~Xを、Y16.5

同上

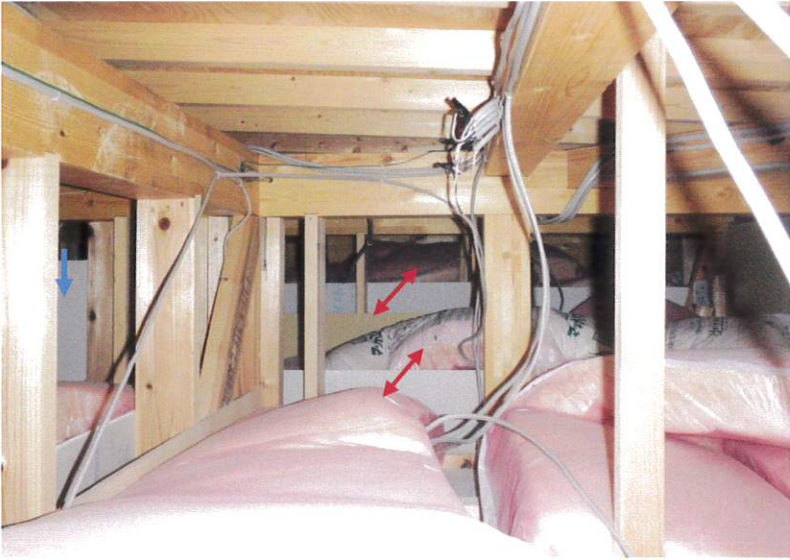
<p>[説明・備考]</p> <p>図中:Xリ、Y16~Y18</p> <p>*間仕切り壁天井断熱材の未施工</p>
296

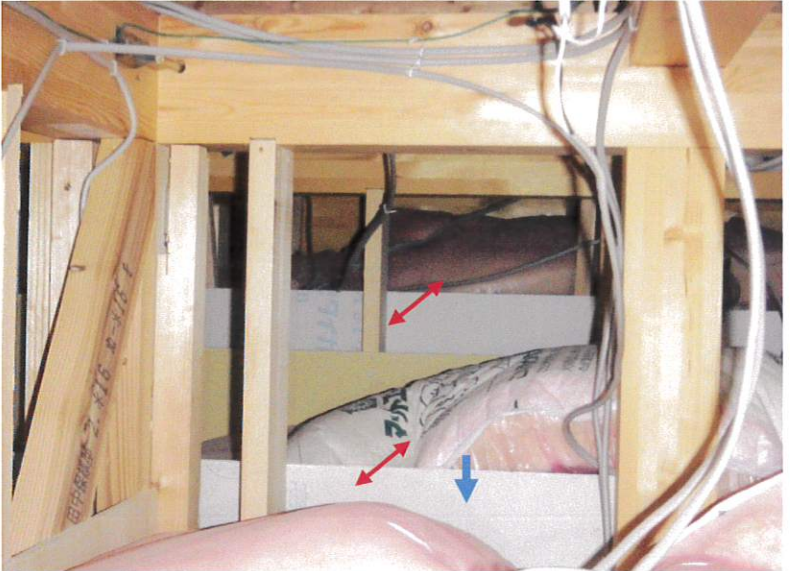
<p>図中:Xリ、Y16~Y17</p> <p>同上</p> <p>図中:Xぬ、Y16~Y17</p> <p>同上</p> <p>▼青矢印はスイッチBOX上部を示す。(説明図 4-4、⑫)</p>
297

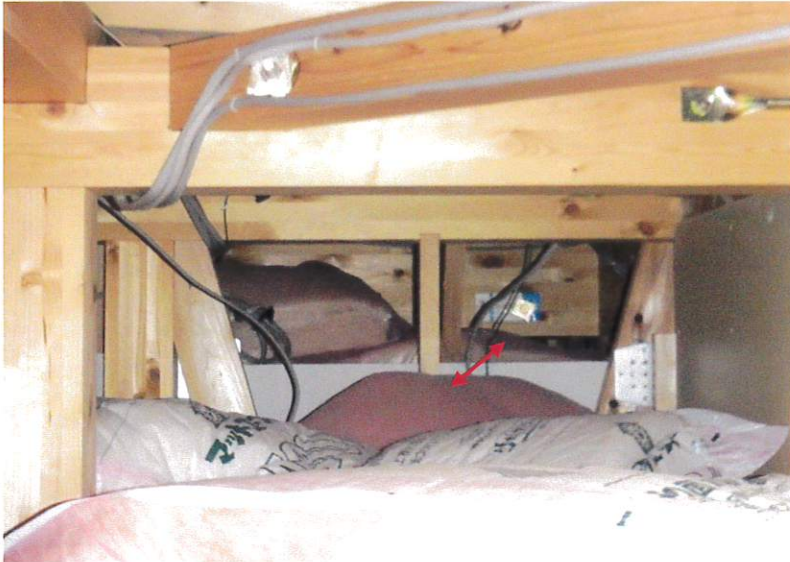
<p>図中:Xリ、Y17~Y18</p> <p>同上</p>

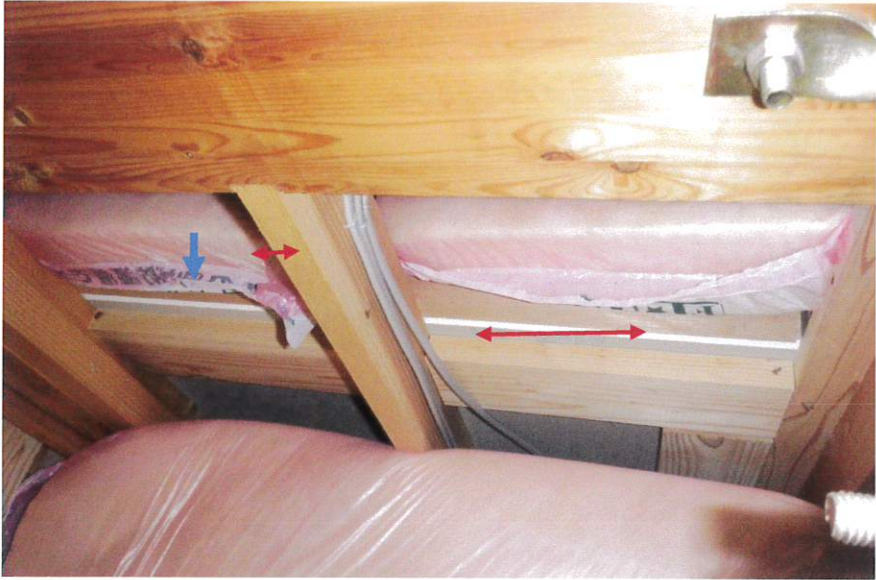
<p>[説明・備考] 図中:⑦ (Xほ、Y6～7)</p> <p>天井部の断熱欠損 ・防湿層不連続 ・外気の侵入</p> <p>▼青矢印は、コンセントBOX上部を示す。(説明図4-4、⑩)</p>	
<p>248</p>

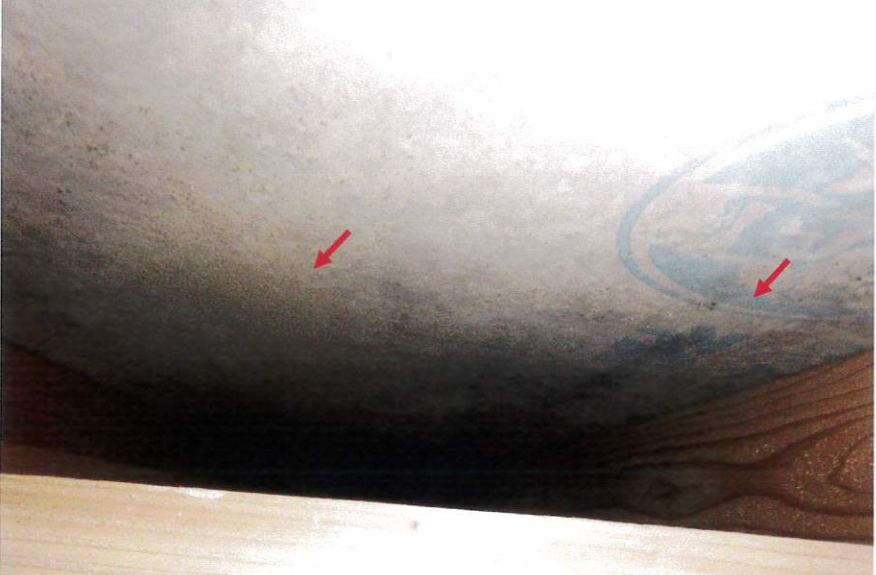
<p>同上部位(壁内)</p> <p>カビの発生状態 *カビの発生が著しい</p> <p>(天井断面略図)</p>

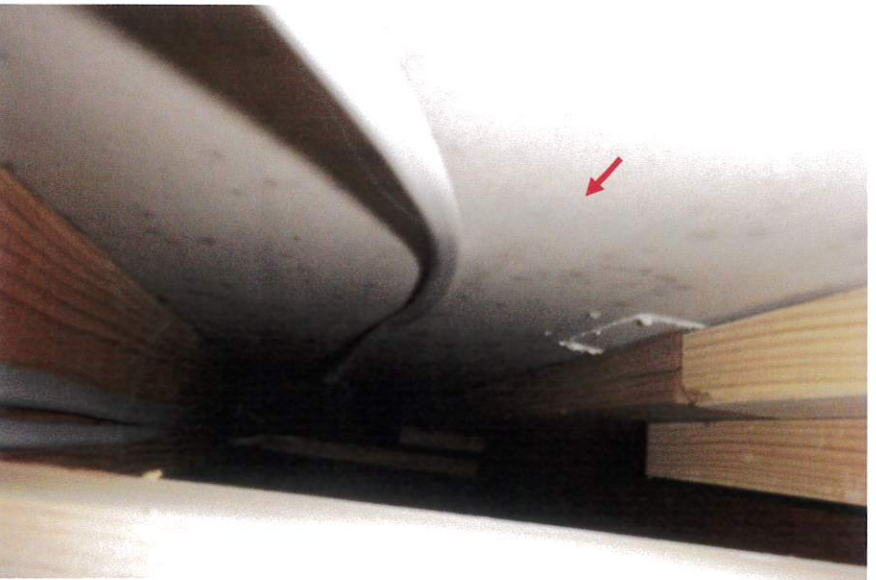
<p>249</p>

<p>同上部位(壁内)</p> <p>*同上</p>

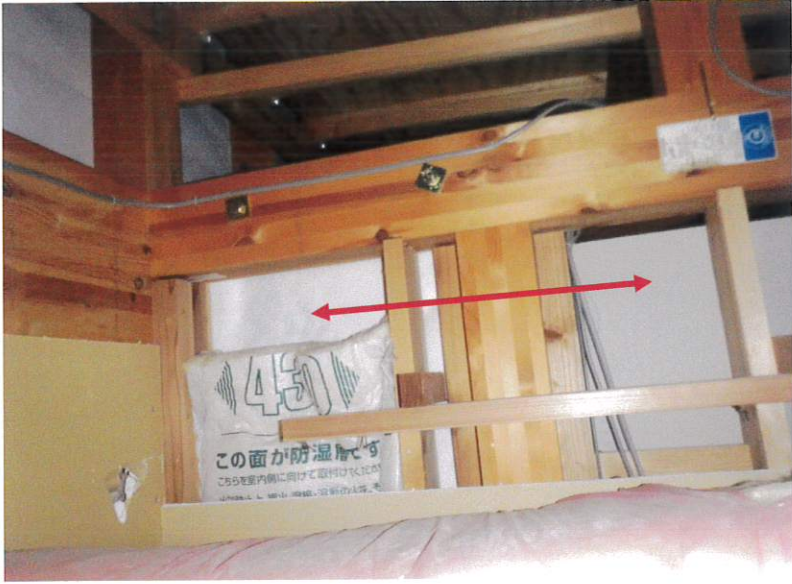
<p>[説明・備考]</p> <p>図中:Xか、Y10~11</p> <p>天井部の断熱欠損 (防湿層不連続)</p> <p>(天井断面略図)</p>  		<p>↓(クローゼット-居間)</p>
<p>251</p>  	<p>図中:Xか、Y11~12</p> <p>同上</p>		<p>図中:Xに.5、Y10~12</p> <p>同上</p>
<p>252</p>
