# 欠陥住宅事件報告

和解成立日	令和6年6月11日
事件番号	福岡地方裁判所令和5年(ワ)第207号
裁判官	樺山 倫尚
代理人	越川 佳代子

建物概要	所在	福岡県		
	構造	補強C B造擁壁	規模	全長約60m
	備考	当初C B 5段積→2～3段増し積み		
契約	契約	201X年	引渡	201X年
	代金	約420万円(整地等含む)		
	備考			
相談(不具合現象)	擁壁の転倒・損壊

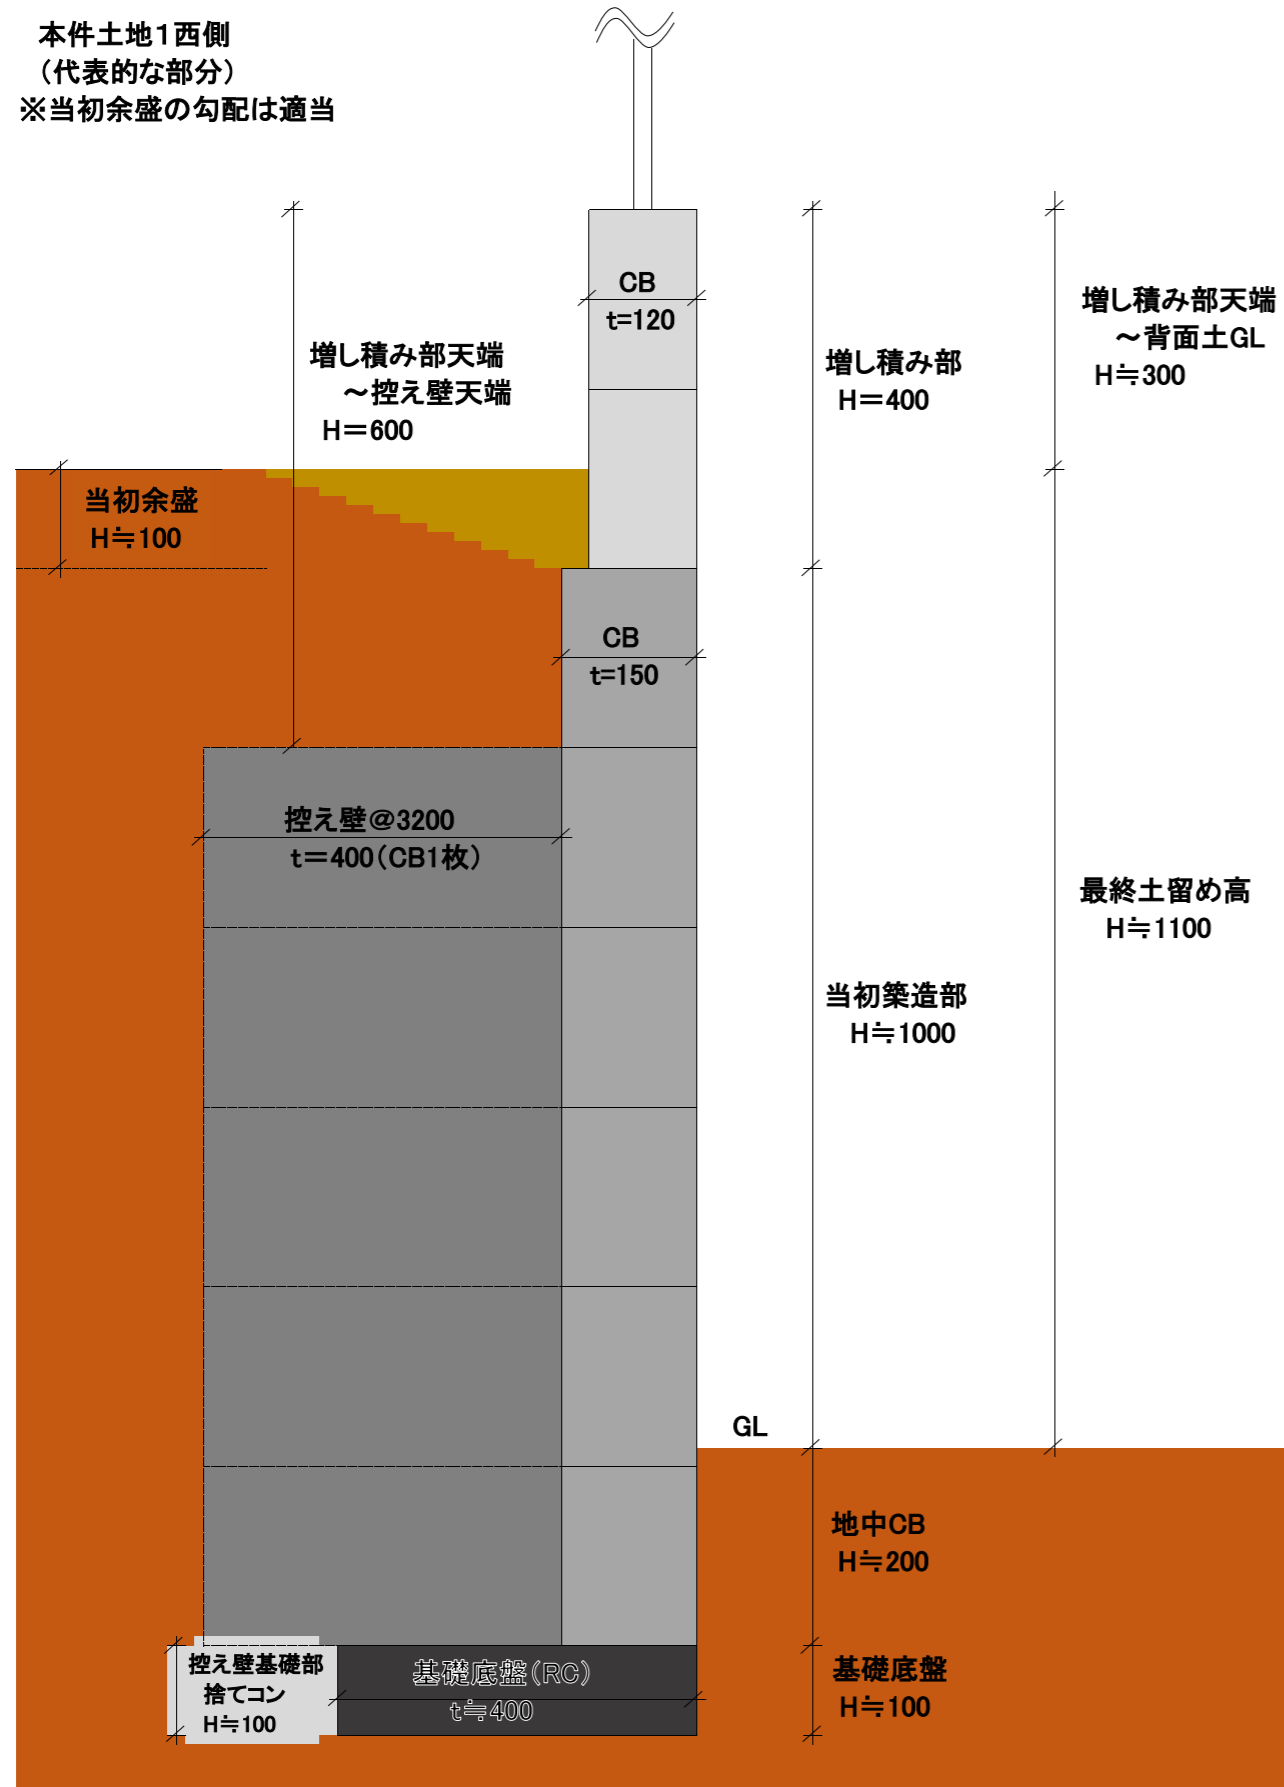
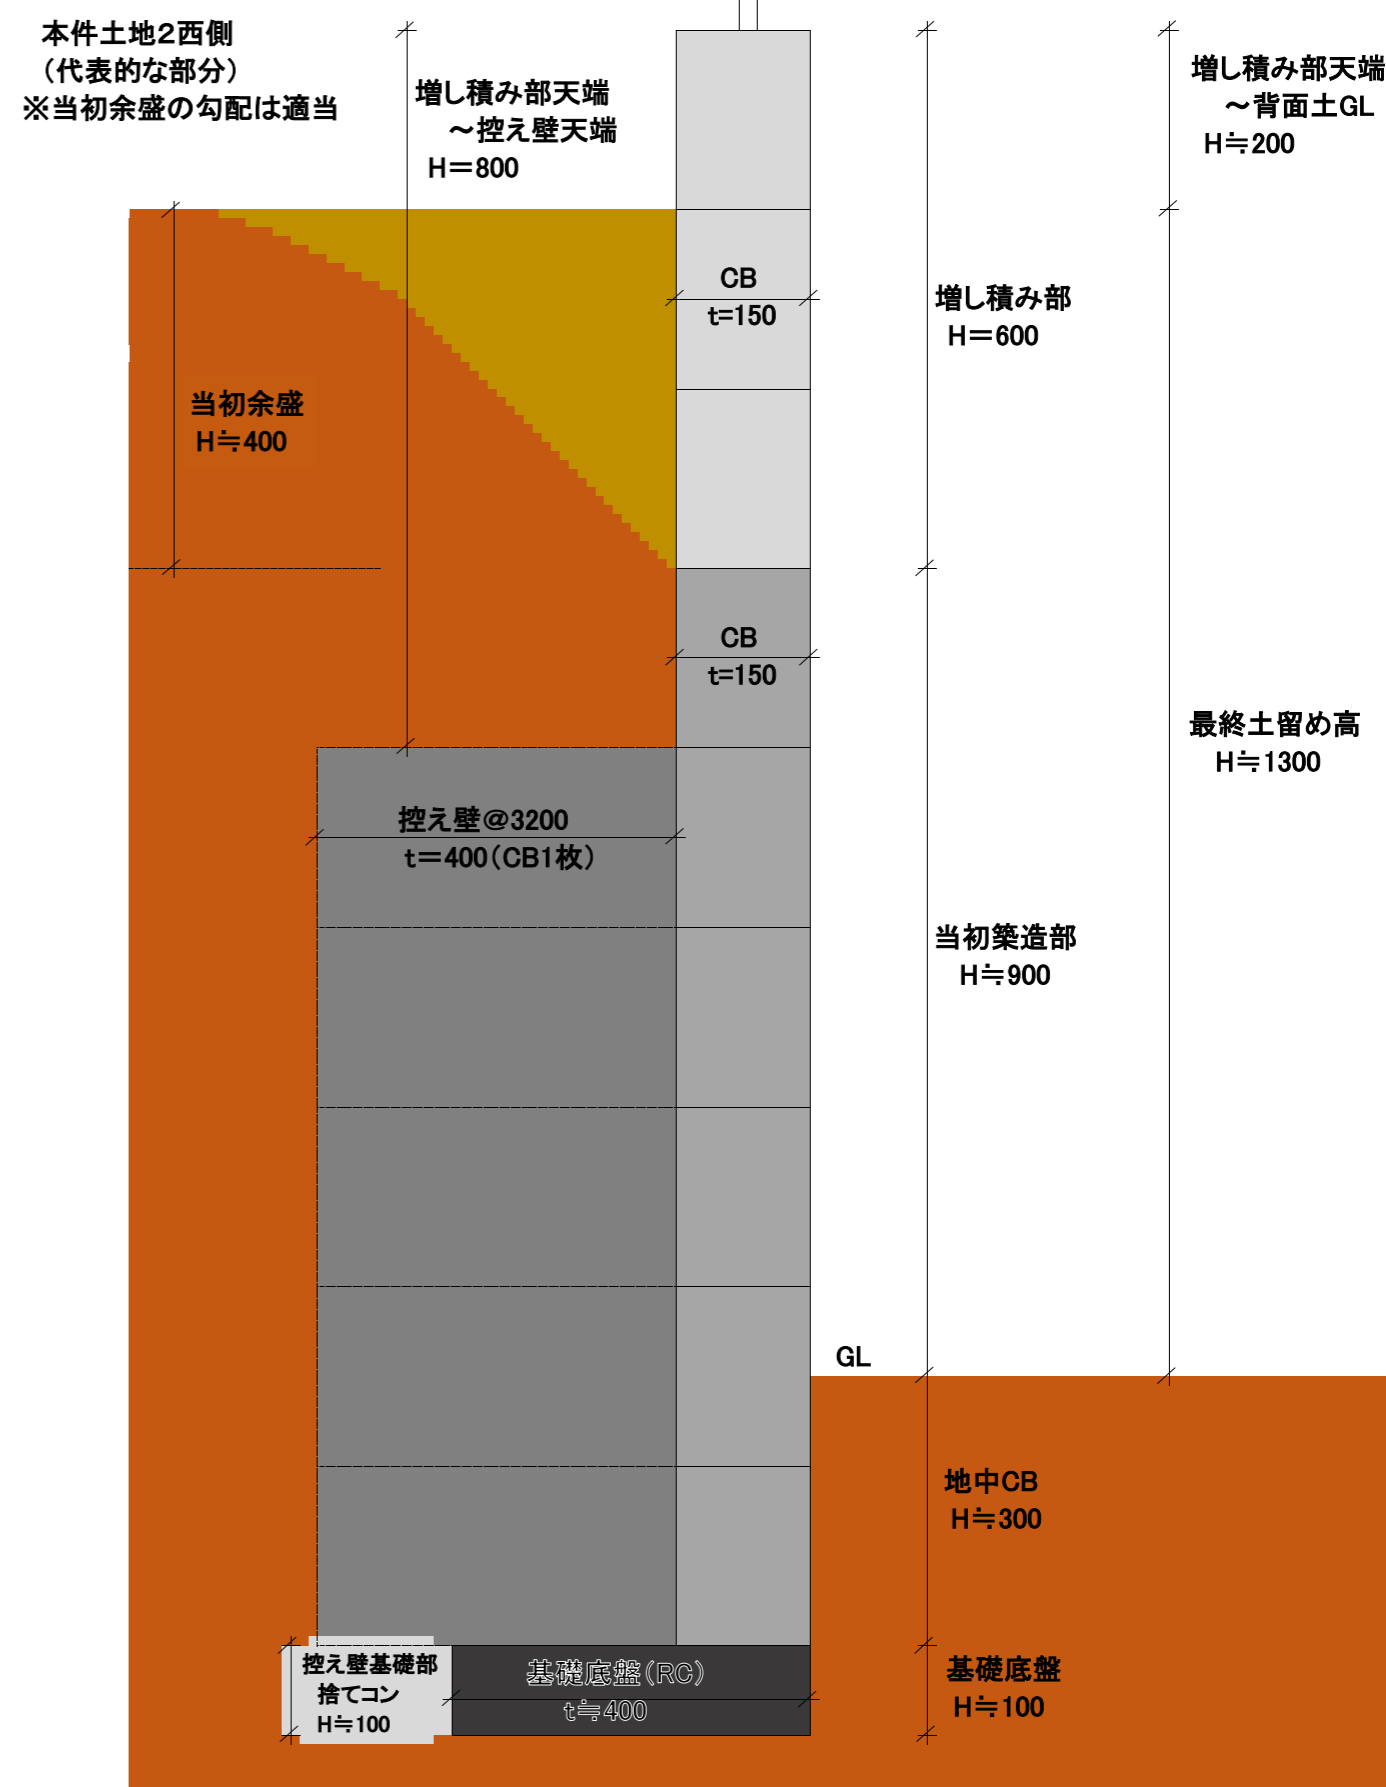
(a)当初築造部 ①CB地上高=GL+CB4.5枚(本件土地2)or5枚(本件土地1)≒GL+0.9~1m ②土留め高≒①(ただし余盛状態)			(a)当初築造部+(b)増し積み部 ①CB地上高=GL+CB7枚(本件土地1)or7.5枚(本件土地2)≒GL+1.4m~1.5m ②土留め高≒①-CB約1.5枚(本件土地1)or約1枚(本件土地2)≒GL+1.1m~1.3m			
違反基準	施工状況(特に断りのない限り、擁壁西側部分の指摘)	甲10写真No	違反基準	施工状況(特に断りのない限り、擁壁西側部分の指摘)	甲10写真No	
			・ <b>建基法施行令62の6Ⅱ</b> 補強CB造の塀の縦筋はCBの空洞部内で継いでではない	* 躯体の一体性欠如 一体のCB塀として一本ものの縦筋が施工されていない →(a)部の縦筋は(b)部まで立ち上げられていない(※1)	31~39	
			・ <b>建基法施行令62の8③</b> 壁頂及び基礎には横に、壁の端部及び隅角部には縦に、それぞれ径9mm以上の鉄筋を配置する	* 上端筋未施工 【本件土地2】 (b)部最上段CBは横筋用ではない(※2)	58、59	
			・ <b>建基法施行令62の8④</b> 壁内には、径9mm以上以上の鉄筋を縦横に80cm以下の間隔で配置する	* 躯体の一体性欠如 個々のCBを一体の構造物とするための規定であり、縦横の各配筋位置は連続性を要するところ、上記(※1)のみならず、(a)(b)各部の縦筋は、継手による連続性すらない(※3) 【本件土地1】 ・(a)部の縦筋位置に(b)部の縦筋は施工されていない ・(a)部の縦筋位置とは異なる位置に(b)部の縦筋が施工されているのかは不明 ・(a)(b)各部の接合は短小アンカー差し込み 【本件土地2】 ・(b)部の配筋状況不明 ・(a)(b)各部の金物による接合はなされていない	31~39	
補強CB塀 基準違反			・ <b>建基法施行令62の8⑤(高さ1.2m超塀)</b> 長さ3.4m以下ごとに・控壁で基礎の部分において壁面から高さの5分の1以上突出したものを設ける ・ <b>壁構造関係設計規準(甲12)</b> 控え壁の高さは、塀の高さより45cm以上下げてはならない	* 控え壁高さ不足 控え壁天端 【本件土地1】壁頂—60cm(CB3枚) 【本件土地2】壁頂—80cm(CB4枚)	18~22

・ <b>建基法施行令62の8⑥</b> 第3号及び第4号の規定により配置する鉄筋の末端は、かぎ状に折り曲げて、縦筋にあっては壁頂及び基礎の横筋に、横筋にあってはこれらの縦筋に、それぞれかぎ掛けして定着する	* 鉄筋かぎ掛け未施工 ・上端筋に対する縦筋かぎ掛け未施工 ・擁壁南側部分は、西端部の縦筋に対して横筋(2本)のかぎ掛け定着がなされていない(そもそも、同所の縦筋が未施工であるように思われる)	31、33、48、50、51	同左	* 鉄筋かぎ掛け未施工 【本件土地1】 ・(b)部最上段CBは横筋用だが、上記(※1)(※3)のため、壁全面として縦筋の上端筋に対するかぎ掛けはなされていない 【本件土地2】 ・上記(※1)~(※3) ・擁壁南側部分は、西端部の縦筋に対して横筋(CB増し積み部の1本)のかぎ掛け定着がなされていない	31~39、48、49、58、59
	・ <b>JASS7(甲11)、壁構造関係設計規準(甲12)等</b> 補強CB塀には壁体と一体となったRC造(またはRM造)の基礎を設ける	* 基礎施工不良/ CB壁面の地中埋め込み 根入範囲(地中部)は、約1~1.5枚分のCB(≒20~30cm高)とその下部のRC造構造物である。 →地中のCBは、基礎に用いることが許されるRM造用ユニット(H15国交省告示第463号「第四」)ではなく(地上部と同じ単なる建築用CBである)、構造耐力ないし耐久性に問題がある(※4)	24~30、55~57	同左+	* 基礎施工不良 ・左記(※4)(※5):RC造部分の基礎丈(底版高さ)は10cmしかない ・控え壁は基礎がない(捨てコン付着のみ)	24~30、53~56
	・ <b>建基法施行令71Ⅰ</b> この節の規定は、鉄筋コンクリート造の建築物又は鉄筋コンクリート造と・その他の構造とを併用する建築物の鉄筋コンクリート造の構造部分に適用する ・ <b>建基法施行令79Ⅰ</b> 鉄筋に対するコンクリートのかぶり厚さは・直接土に接する壁・又は布基礎の立上り部分にあっては4cm以上、基礎(布基礎の立上り部分を除く。)にあっては捨コンクリートの部分を除いて6cm以上としなければならない	* 基礎施工不良/ 底版配筋のかぶり厚さ不足 RC造底版の厚さは8~10cmしかなく、概ねの箇所、鉄筋(D10ないしD13)のコンクリートかぶり厚は3cm程度しかない。 →躯体厚さの関係上、表面の両側起点ないし片側起点のかぶり厚が不足する(※5)		・ <b>建基法施行令62の8⑦(高さ1.2m超塀)</b> 基礎の丈は35cm以上とし、根入れの深さは30cm以上とする

擁壁基準違反	・ <b>擁壁・背面土上部</b> 余盛禁止	* 擁壁上部の余盛 約10cm(本件土地1)~約40cm(本件土地2)の余盛	5~8、18~22	・ <b>土留め高</b> 1m以下	* 土留め高1m超 【本件土地1】GL+約1.1m 【本件土地2】GL+約1.3m(西側)	5~22
* 塀基準との重複項目は省略				・ <b>CB種類</b> C種厚さ150mm以上	* CB厚さ不足 【本件土地1】 (b)部CB厚120mm	15~19、36

* 高さ1mまでCB土留めを認める 久留米市(H26.5時点)ないし太宰府市(H23.6時点)の運用基準 (甲18、甲19)	・ <b>控え壁</b> CB積み3枚以上の場合、横2枚積みで控え壁を設ける	* 控え壁長さ不足 控え壁はCB横1枚	6~8、18~22、53、54	同左		
	・ <b>底版厚</b> 150mm以上	* 底版厚さ不足 100mm以下	24~30、55~57	同左		
	・ <b>水抜き穴</b> 径75mm(1個)@3㎡ないし径50mm(1個)@2㎡ ・ <b>透水性材設置</b>	* 水抜き穴設置不足 【本件土地1】φ50mm@3.2㎡ 【本件土地2】φ50mm@2.88㎡ * 透水性材透水性材未施工	40~45、60	同左	* 水抜き穴設置不足 【本件土地1】φ50mm@3.52㎡ 【本件土地2】(西側)φ50mm@4.16㎡(南側)未設置@3㎡超 * 透水性材透水性材未施工	40~47、60
