欠陥住宅事件報告

I 事件の表示 (通称事件名：)

建物概要	所在	福岡県		
	構造	補強C B造擁壁	規模	全長約60m
	備考	当初C B 5段積→2～3段増し積み		
契約	契約	20 年	引渡	20 年
	代金	約420万円(整地等含む)		
	備考			
相談(不具合現象)	擁壁の転倒・損壊

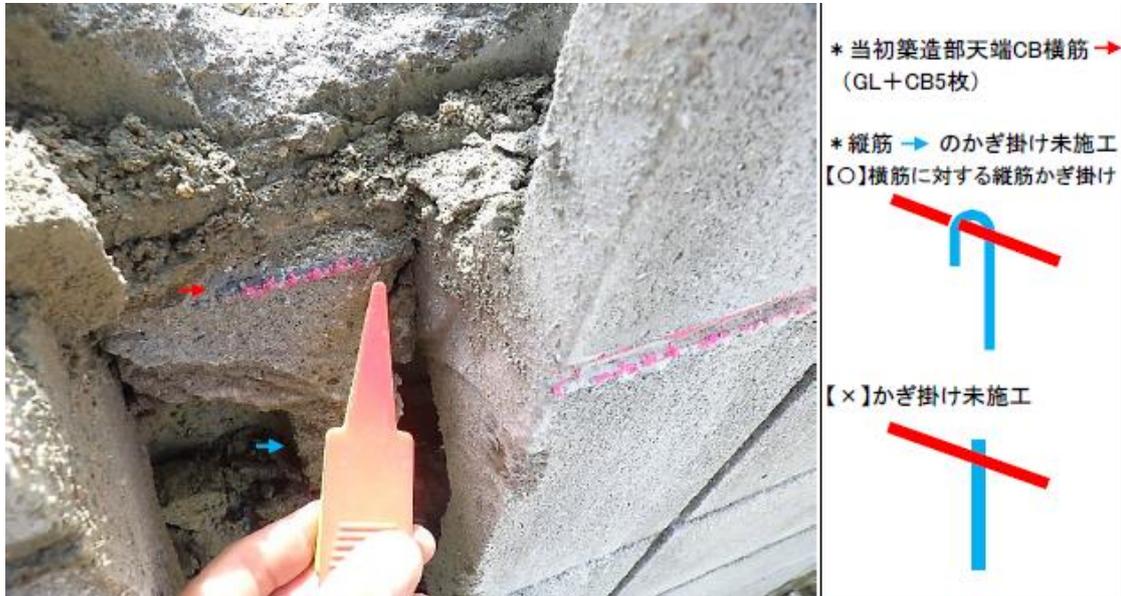
(a)当初築造部 ①CB地上高=GL+CB4.5枚(本件土地2)or5枚(本件土地1)≒GL+0.9~1m ②土留め高≒①(ただし余盛状態)			(a)当初築造部+(b)増し積み部 ①CB地上高=GL+CB7枚(本件土地1)or7.5枚(本件土地2)≒GL+1.4m~1.5m ②土留め高≒①-CB約1.5枚(本件土地1)or約1枚(本件土地2)≒GL+1.1m~1.3m			
違反基準	施工状況(特に断りのない限り、擁壁西側部分の指摘)	甲10写真No	違反基準	施工状況(特に断りのない限り、擁壁西側部分の指摘)	甲10写真No	
			・ 建基法施行令62の6Ⅱ 補強CB造の塀の縦筋はCBの空洞部内で継いでではない	* 躯体の一体性欠如 一体のCB塀として一本ものの縦筋が施工されていない →(a)部の縦筋は(b)部まで立ち上げられていない(※1)	31~39	
			・ 建基法施行令62の8③ 壁頂及び基礎には横に、壁の端部及び隅角部には縦に、それぞれ径9mm以上の鉄筋を配置する	* 上端筋未施工 【本件土地2】 (b)部最上段CBは横筋用ではない(※2)	58、59	
			・ 建基法施行令62の8④ 壁内には、径9mm以上以上の鉄筋を縦横に80cm以下の間隔で配置する	* 躯体の一体性欠如 個々のCBを一体の構造物とするための規定であり、縦横の各配筋位置は連続性を要するところ、上記(※1)のみならず、(a)(b)各部の縦筋は、継手による連続性すらない(※3) 【本件土地1】 ・(a)部の縦筋位置に(b)部の縦筋は施工されていない ・(a)部の縦筋位置とは異なる位置に(b)部の縦筋が施工されているのかは不明 ・(a)(b)各部の接合は短小アンカー差し込み 【本件土地2】 ・(b)部の配筋状況不明 ・(a)(b)各部の金物による接合はなされていない	31~39	
			・ 建基法施行令62の8⑤(高さ1.2m超塀) 長さ3.4m以下ごとに・控壁で基礎の部分において壁面から高さの5分の1以上突出したものを設ける ・ 壁構造関係設計規準(甲12) 控え壁の高さは、塀の高さより45cm以上下げてはならない	* 控え壁高さ不足 控え壁天端 【本件土地1】壁頂—60cm(CB3枚) 【本件土地2】壁頂—80cm(CB4枚)	18~22

補強CB塀 基準違反	・ 建基法施行令62の8⑥ 第3号及び第4号の規定により配置する鉄筋の末端は、かぎ状に折り曲げて、縦筋にあっては壁頂及び基礎の横筋に、横筋にあってはこれらの縦筋に、それぞれかぎ掛けして定着する	* 鉄筋かぎ掛け未施工 ・上端筋に対する縦筋かぎ掛け未施工 ・擁壁南側部分は、西端部の縦筋に対して横筋(2本)のかぎ掛け定着がなされていない(そもそも、同所の縦筋が未施工であるように思われる)	31、33、 48、 50、51	同左	* 鉄筋かぎ掛け未施工 【本件土地1】 ・(b)部最上段CBは横筋用だが、上記(※1)(※3)のため、壁全面として縦筋の上端筋に対するかぎ掛けはなされていない 【本件土地2】 ・上記(※1)~(※3) ・擁壁南側部分は、西端部の縦筋に対して横筋(CB増し積み部の1本)のかぎ掛け定着がなされていない	31~39、 48、49、 58、59
	・ JASS7(甲11)、壁構造関係設計規準(甲12)等 補強CB塀には壁体と一体となったRC造(またはRM造)の基礎を設ける	* 基礎施工不良/CB壁面の地中埋め込み 根入範囲(地中部)は、約1~1.5枚分のCB(≒20~30cm高)とその下部のRC造構造物である。 →地中のCBは、基礎に用いることが許されるRM造用ユニット(H15国交省告示第463号「第四」)ではなく(地上部と同じ単なる建築用CBである)、構造耐力ないし耐久性に問題がある(※4)	24~30、 55~57	同左+	* 基礎施工不良 ・左記(※4)(※5):RC造部分の基礎丈(底版高さ)は10cmしかない ・控え壁は基礎がない(捨てコン付着のみ)	24~30、 53~56
	・ 建基法施行令71Ⅰ この節の規定は、鉄筋コンクリート造の建築物又は鉄筋コンクリート造と・その他の構造とを併用する建築物の鉄筋コンクリート造の構造部分に適用する ・ 建基法施行令79Ⅰ 鉄筋に対するコンクリートのかぶり厚さは・直接土に接する壁・又は布基礎の立上り部分にあっては4cm以上、基礎(布基礎の立上り部分を除く。)にあっては捨コンクリートの部分を除いて6cm以上としなければならない	* 基礎施工不良/底版配筋のかぶり厚さ不足 RC造底版の厚さは8~10cmしかなく、概ねの箇所、鉄筋(D10ないしD13)のコンクリートかぶり厚は3cm程度しかない。 →躯体厚さの関係上、表面の両側起点ないし片側起点のかぶり厚が不足する(※5)		・ 建基法施行令62の8⑦(高さ1.2m超塀) 基礎の丈は35cm以上とし、根入れの深さは30cm以上とする

擁壁基準違反	・ 擁壁・背面土上部 余盛禁止	* 擁壁上部の余盛 約10cm(本件土地1)~約40cm(本件土地2)の余盛	5~8、 18~22	・ 土留め高 1m以下	* 土留め高1m超 【本件土地1】GL+約1.1m 【本件土地2】GL+約1.3m(西側)	5~22
* 塀基準との 重複項目は省略				・ CB種類 C種厚さ150mm以上	* CB厚さ不足 【本件土地1】 (b)部CB厚120mm	15~19、 36

* 高さ1mまでCB 土留めを認める 久留米市(H26.5 時点)ないし太宰 府市(H23.6時点) の運用基準 (甲18、甲19)	・ 控え壁 CB積み3枚以上の場合、横2枚積みで控え壁を設ける	* 控え壁長さ不足 控え壁はCB横1枚	6~8、 18~22、 53、54	同左		
	・ 底版厚 150mm以上	* 底版厚さ不足 100mm以下	24~30、 55~57	同左		
	・ 水抜き穴 径75mm(1個)@3㎡ないし径50mm(1個)@2㎡ ・ 透水性材設置	* 水抜き穴設置不足 【本件土地1】φ50mm@3.2㎡ 【本件土地2】φ50mm@2.88㎡ * 透水性材透水性材未施工	40~45、 60	同左	* 水抜き穴設置不足 【本件土地1】φ50mm@3.52㎡ 【本件土地2】(西側)φ50mm@4.16㎡(南側)未設置@3㎡超 * 透水性材透水性材未施工	40~47、 60
