偏心建物模型に震度7クラスを7回加えて、損傷制御と倒壊防止効果を実証

独立行政法人防災科学技術研究所と東京大学と共同で偏心ピロティの震動実験を実施しました。大型震動台に鉄筋コンクリート6階建の一区画を取り出した模型(40t以上)を設置し、実際に起こった地震波を次々にかけました。鉄筋コンクリートは3波目の神戸海洋気象台波で限界に達し、4波目のチリ地震波で倒壊しましたが、SRF工法で補強したものは、その後、JR鷹取駅の地震波までは損傷がほとんどなく、再度のチリ地震波と各種の震度7の波に耐え、計7回の大地震波を加えても、倒壊しないことが実証されました。

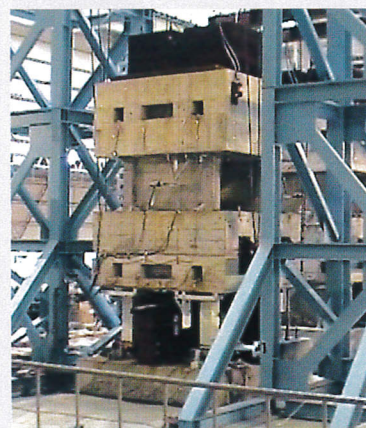
阪神大震災の鷹取波(125kine)を受けても損傷はほとんどなく、水平・鉛直耐力保持しています。

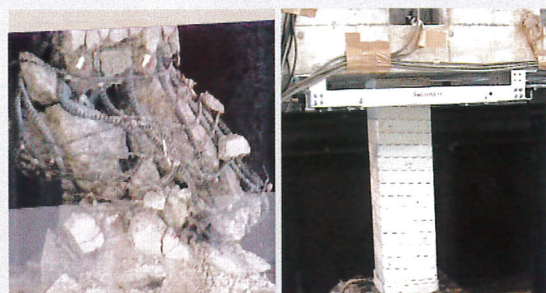
4波目の時点で柱が大破し、壁も崩れてしまいました。7波目の地震にも柱は耐え抜き、壁も目立った損傷はありません。

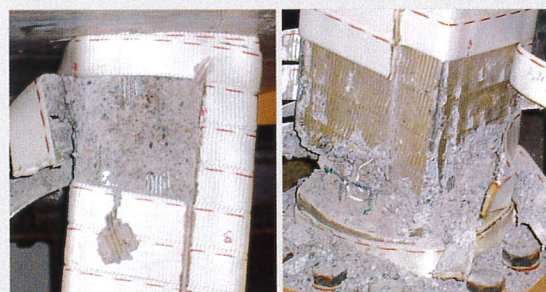
7波目加震後のSRF工法による補強柱内部の状況。柱頭と柱脚のごく一部が粉砕されていますが、他はほぼ健全です。

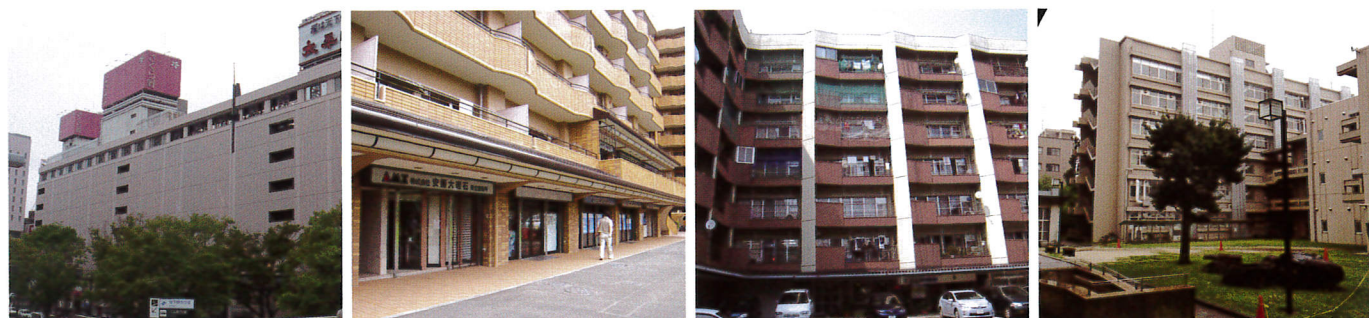
仙台駅近くの百貨店。SRF工法で耐震補強工事を行いました。東日本大震災では、仙台市内の百貨店の中で最速でフルオープンしました。

仙台市内の新耐震のマンションは、ピロティ部分の柱をSRF工法で補強しました。東日本大震災でレンガ仕上げも上層階も揺れが少なく被害がありませんでした。一方、同じマンションのピロティで無い部分は上層階までレンガが落ちて大規模修繕が必要になりました。

仙台市内のマンション。一階のピロティ部分だけSRF工法による補強を行っていました。東日本大震災では、周囲のマンションが大きな被害を生ずる中、上層階も含め揺れも小さく被害がありませんでした。

熊本市内の大学校舎。鉄骨ブレースで外周を補強し、周囲に壁が少ない部分の柱をSRFで補強していました。熊本地震後、被害無く使用継続できました。

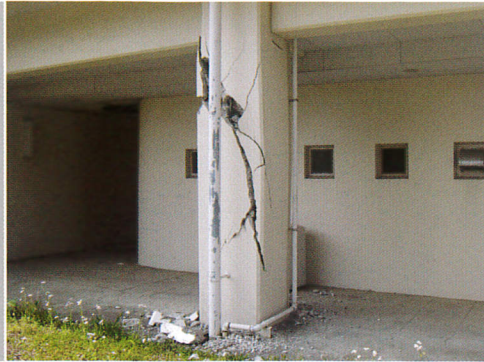
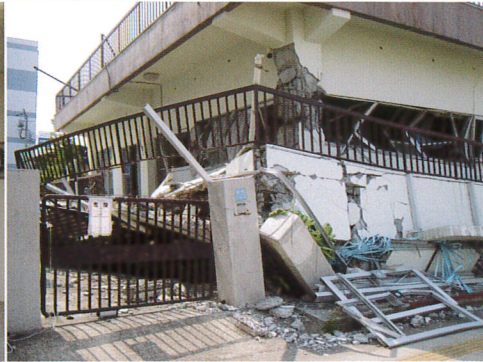
柱

左の写真のように鉄筋コンクリートの柱は、地震で繰り返し左右に変形させられると外側のコンクリート(かぶり)に亀裂を生じ、中の鉄筋が露出して、建物を支える力が衰えます。さらに地震が続けば、建物の重さに耐えられずに建物は崩壊します。これは、鉄筋(鉄骨)コンクリート柱の宿命で、現行規準で造られた柱でも同じです。

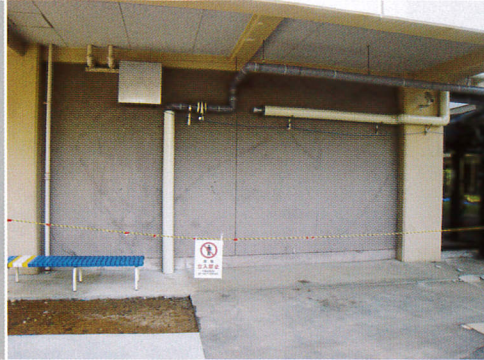
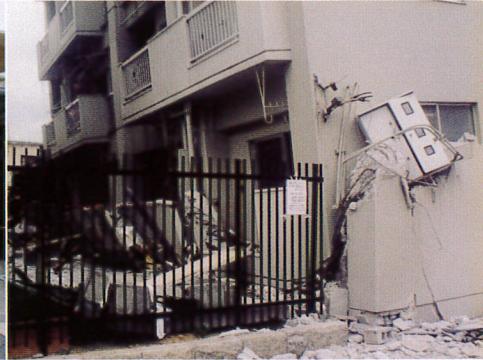
耐震壁

耐震壁は、地震で繰り返し左右に変形させられると斜めにひび割れが生じます。さらに地震が続けば、ひび割れが大きく開いて、真二つになります。これに紙面奥行き方向の揺れが加われば、この方向にずれて建物は右の写真のように倒壊します。これは、鉄筋(鉄骨)コンクリート壁の宿命で、現行規準に従って鉄筋を多く入れた場合でも、コンクリート厚くした場合でも同じです。

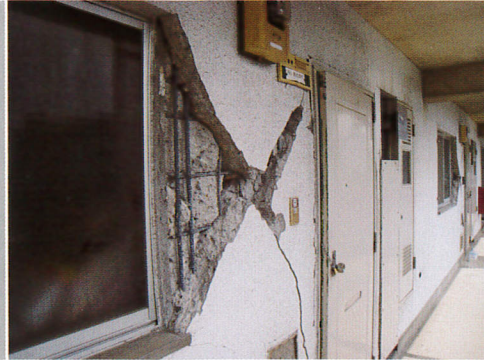
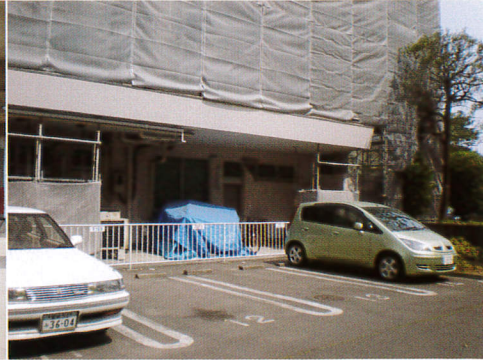
雑壁・ブロック壁

ドアや窓のある壁は、「雑壁」と呼ばれ、現行の耐震設計や耐震診断では、ほとんど計算外です。しかし、実際には、地震のエネルギーを吸収する優れた耐震性能を持っています。さらに、施設の使用上は、耐震壁よりも大切な壁です。これが、壊れてしまうと、倒壊しなくとも、写真のように建物は使用できなくなります。

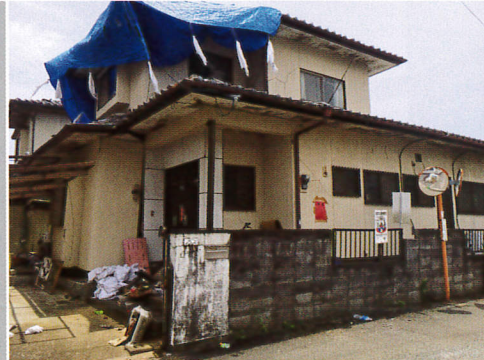
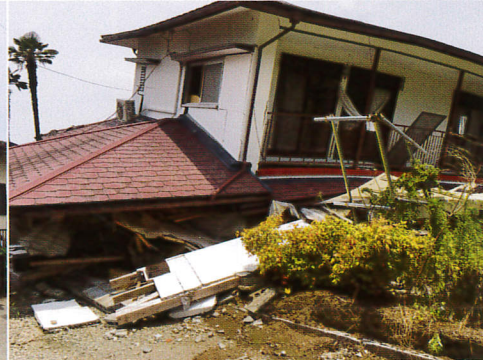
木造

木造は、地震で繰り返し変形させられると屋根や仕上げが壊れ、基礎のコンクリートにひびが入り、倒壊しなくとも危険になり立入禁止となります。さらに、地震が続けば、一階部分が潰れたり、二階が外れて倒壊する場合があります。倒壊した木造を調べると、金物やボルトが木材を傷つけて柱が折れたり、土台が裂けたり、柱が抜けたりしているものが見られます。

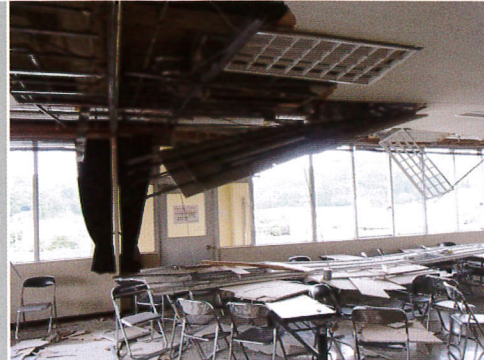
仕上げ・設備

天井などの仕上げ、照明・換気などの設備は、地震で繰り返し揺られると止め具や吊り具が外れて落下します。建物が倒壊しなくとも、仕上げ・設備の落下により、人命に危害が及ぶ危険性があり、建物は使用できなくなります。金属性のクリップや吊りボルトを増やしたり、斜めに着けても、結局、想定を超える変形や力を受ければ壊れて効果が無くなります。

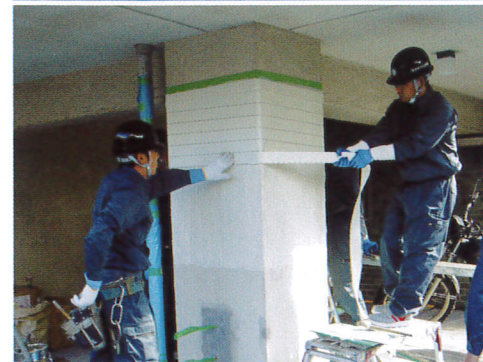
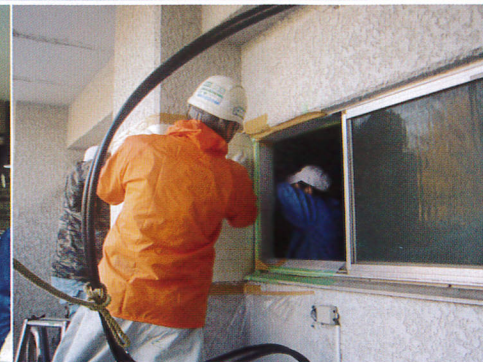
鉄筋(鉄骨)コンクリートの柱に、高粘性接着剤を塗り、高延性材(写真の白いベルト)で巻き付けることにより、地震で繰り返し左右に変形し、外側のコンクリート(かぶり)にひびわれが生じても、ベルトと接着剤の弾力的な復元力でひび割れが大きく開かず元に戻ります。多くの繰り返し後も、中の鉄筋は露出せず、建物を支える力は持続します。

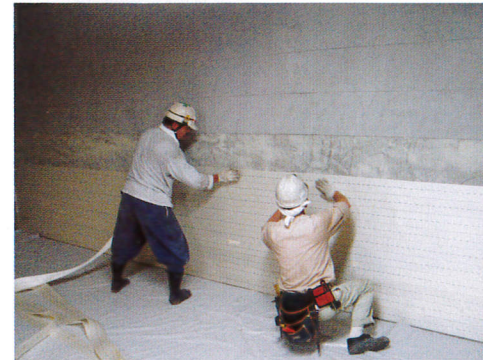
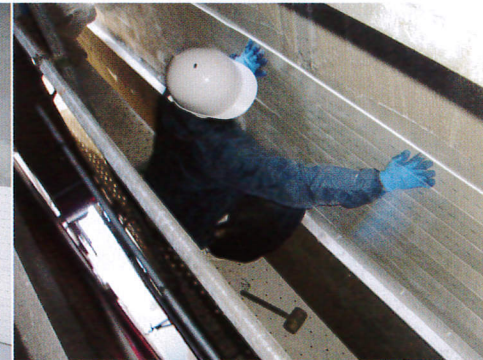
耐震壁に、高粘性接着剤を塗り、高延性材(写真の白いベルト)を貼り付けることで、地震で斜めにひび割れが生じても、大きく開かず、元に戻ります。さらに地震が続いても、崩壊しない壁になります。鉄板、炭素繊維、アラミド繊維などの固い材料をエポキシ樹脂などの高強度接着剤で壁に貼り付けても、壁の変形に追従できず剥がれてしまいました。しなやかな高延性材と粘り強い高粘性接着剤を用いることで初めて効果の大きな壁の補強が実現しました。

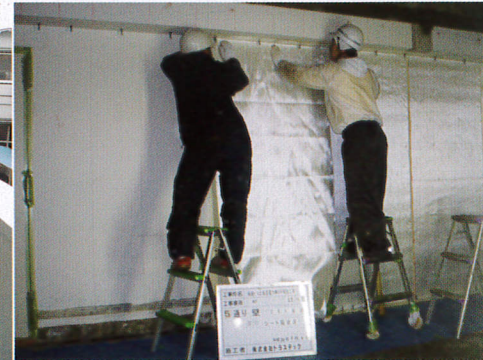
左の写真のように、雑壁も、ベルト状の高延性材で補強してひび割れに弾力的な復元力を与えることができます。また、崩落を防止する目的に絞れば、右の写真のように薄いシート状の高延性材を貼ることもできます。壁のひび割れにエポキシ樹脂などを注入しても、次の地震で注入した部分の隣にひびが入ってしまうことを避けられません。SRFで全体を補強することで、雑壁にひびが入っても地震が終わればひびが閉じる構造にすることができます。

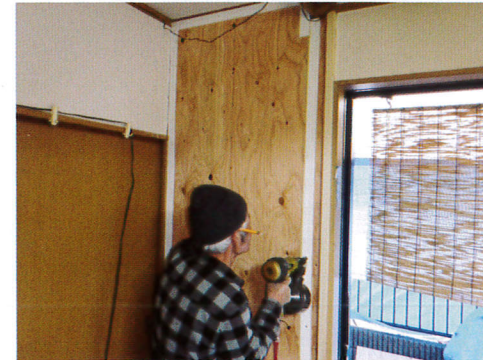
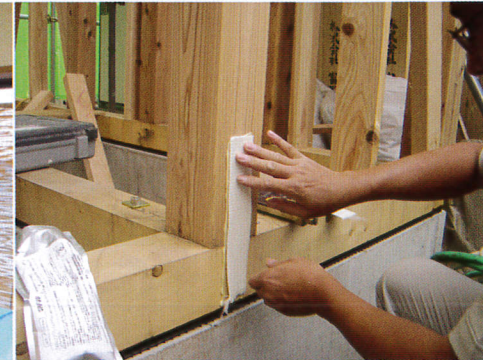
木造の釘打ち部、土台・柱・梁などのつなぎ目(接合部)に、高延性材を高粘性接着剤で貼り付けることで、釘が曲がって抜けるまで効く釘打ち部、ほぞが抜けるまで効く接合部とすることができます。既存の補強では、材が劣化していればその部分を取り替えてからSRFを施工します。各接合部、釘打ち部でエネルギーを吸収しながら安定して変形し揺れを収める構造になります。

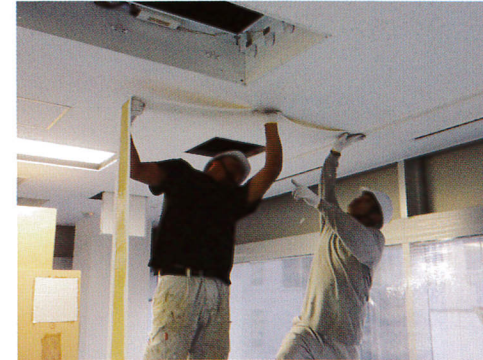
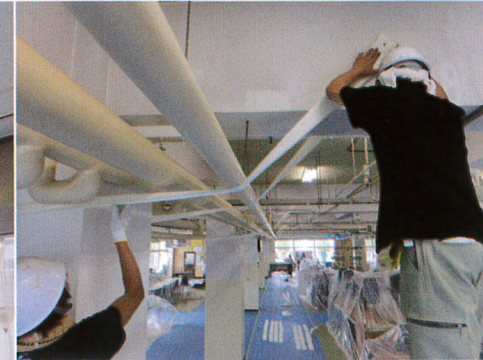
既存の天井の補強では、右の写真のように、仕上げボードの下に高延性材を貼り付けてから、スリットを切って天井裏(懐)にある既存の止め具や吊り具に沿わせるように、テープ状の高延性材を設置し、スラブ・梁などに定着します。配管などは、直接、ベルト状の高延性材を回して、梁などに定着します。高延性材はやわらかいので、工事の時も、地震にあって左右に揺られたときも配管や被覆材を傷つけません。

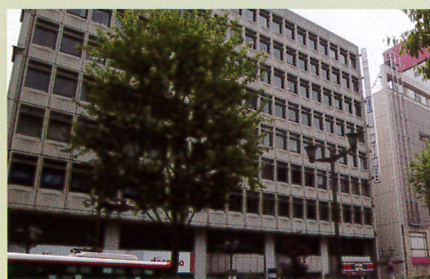
壁が偏在する偏心建物、ピロティ建物であっても、SRFで主要な柱・壁を補強して、各フロアが水平面で安定して運動することで、地震のエネルギーを巧みに吸収する構造、即ち、収震構造にすることができます。結果として、壁の変形は小さく、ひびが入っても元に戻るため、壁に取り付いた仕上げ・設備の損傷を抑えることができます。

右の写真と図面は、仙台市内の事務所ビルのSRF補強事例です。偏心建物ですが、振られる窓側(道路側)の柱をSRF補強して耐震基準をクリアし、東日本大震災で想定を大幅に上回る大きさで継続時間の揺れを受けても仕上げも含め被害は全くありませんでした。

SRFで主要な柱を補強した建物は、震度4クラスの地震、交通振動でも、補強前に比べて揺れが収まったとの評価を受けています。また、常時微動観測でも、補強前後の振動モードの違いが歴然としています。

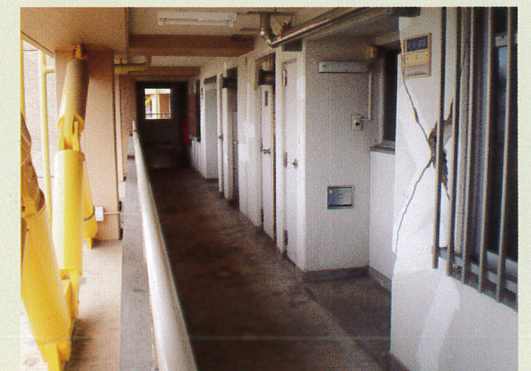
出典：「東日本大震災の教訓 都市・建築編 覆る建築の常識」日経BP社
鉄骨ブレース・壁増厚・柱鉄板巻き補強校舎

鉄骨ブレース、耐震壁増設などで、耐震強度を上げる補強が一般的です。また、制震ブレースや免震装置を建物の一部に設置する方法もあります。しかし、想定を超える地震の揺れでは、計算上も、実際も、壁にひびが入ることは避けられません。内部の仕上げ・設備は落下・損傷して使用禁止となり取り壊したり、大規模修繕を余儀なくされた事例があります。

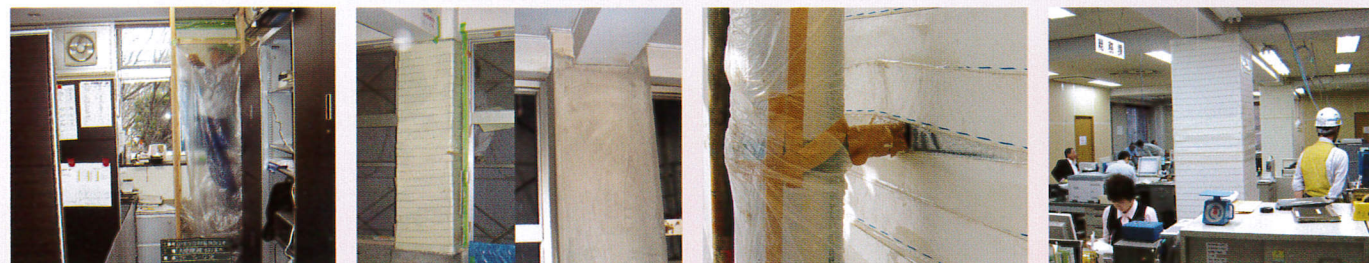
■施工詳細事例

補強する周り50cmから1m程度を仮に囲えば補強できます。

モルタル仕上げを剥がしてSRFを巻けば同面に仕上げられます。柱についた窓やドアなどの建具はそのままでOKです。

支持金物、コンセントボックスなどの障害物をかわして巻くことができます。

ビルテナントのお店やオフィスは休業することなく、閉店後のみや営業しながらの施工例が多数あります。

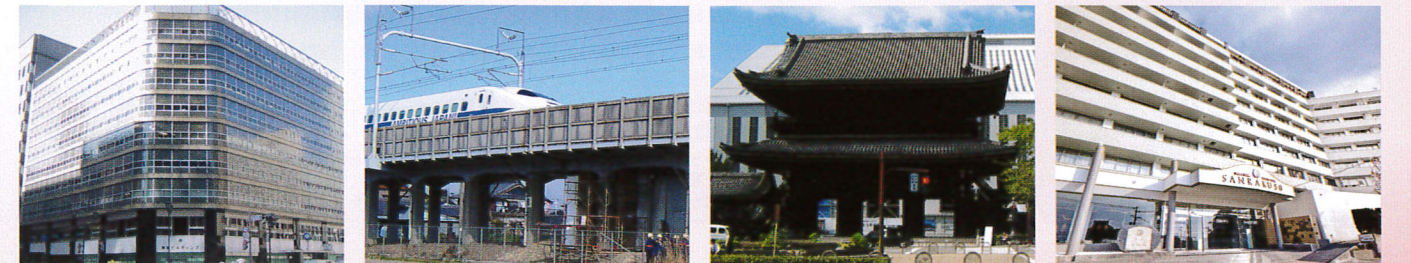
■代表的補強事例

日本橋の事務所ビルはSRF工法で主要な柱と壁を補強し、Is値の基準値クリアと軸耐力確保の補強を行いました。

東京駅から新大阪駅まで、駅周辺の高架橋脚1200本余りを補強しました。
