写真帳

撮影内容	頁	写真番号
試験体1（原告提供）・試験体2（メーカー 取り寄せサンプル）/試験体比較	1	1
試験体1/試験体サイズ	2	2～4-2
試験体1/浸水前原状	3～4	5-1～8-2
試験体1/10秒浸水後質量	4	9-1、9-2
試験体1 対照用サンプル/対照用サンプル断面	4～5	10-1～13-2
試験体2/試験体サイズ	6	14～16-2
試験体2/浸水前原状	7～8	17-1～20-2
試験体2/10秒浸水後質量	8	21-1、21-2
試験体2 対照用サンプル/対照用サンプル断面	8～9	22-1～25-2
試験体1・2 浸水状況/浸水開始時刻・温度	10	26～28
試験体1・2 浸水状況/浸水終了時刻・浸水終了状況	11	29～31
試験体1/20時間50分浸水後質量	12	32
試験体1/浸水引き上げ直後外観	12～13	33～37-2
試験体1/浸水引き上げ直後断面浸水状況	14～17	38～49-2
試験体1/完全乾燥後断面浸水状況	18～20	50～57-2
試験体2/20時間50分浸水後質量	21	58
試験体2/浸水引き上げ直後外観	21～22	59～63-2
試験体2/浸水引き上げ直後断面浸水状況	23～25	64-1～70-2
試験体2/完全乾燥後断面浸水状況	26～28	71～79-2

撮影者 写真1～49-2、58～70-2 XXXXXXXXXX 建築士
 写真50～57-2、71～79-2 原告代理人

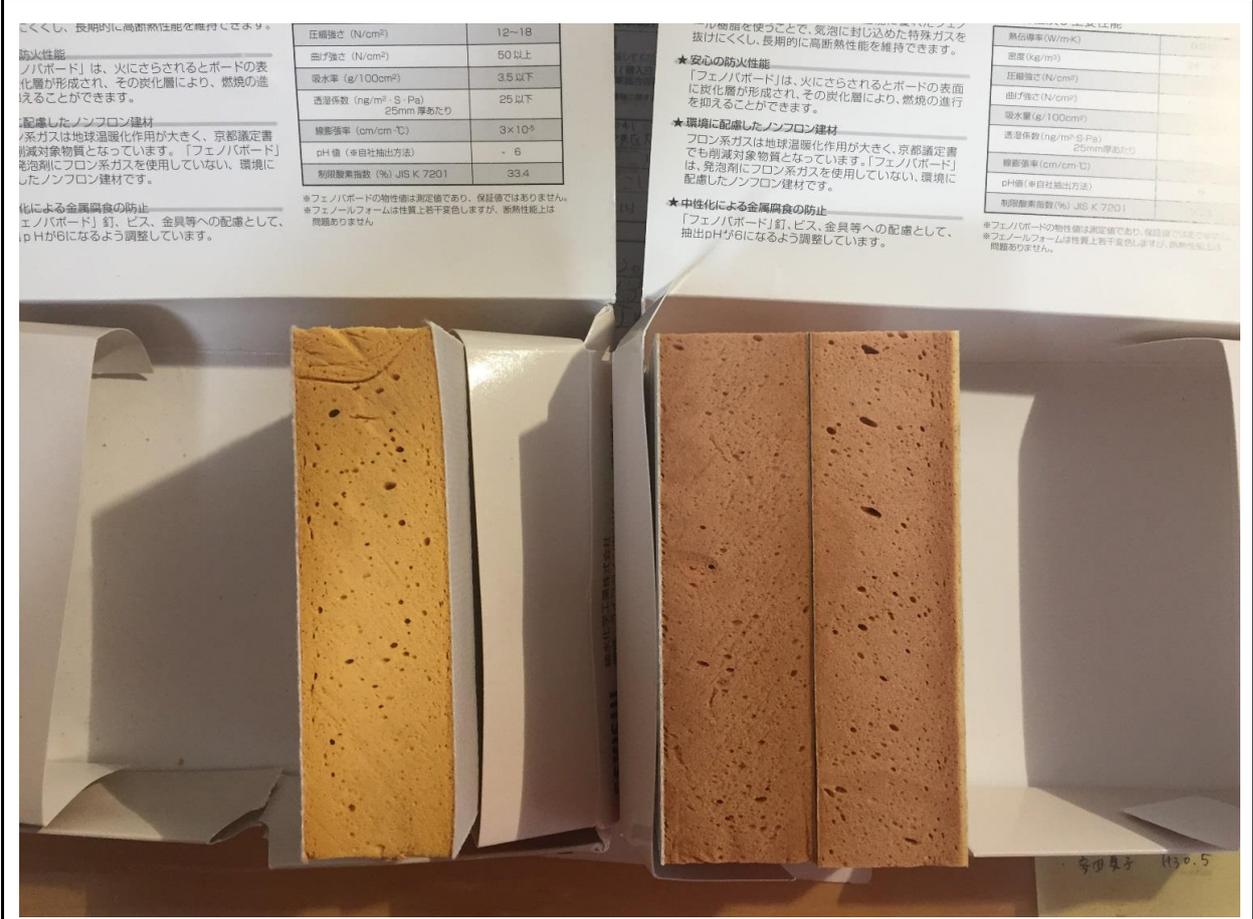
被写体	試験体 1（原告提供）、試験体 2（メーカー取り寄せサンプル）	長辺小口
確認事項	試験体比較	撮影日 H.O. 8. 31

左：原告提供サンプル（試験体 1）
被告工務店から原告への提供時期：

右：メーカー取り寄せサンプル（試験体 2）
取り寄せ日：平成〇年7月15日

※経年により、断面が赤褐色から
黄褐色に変色している

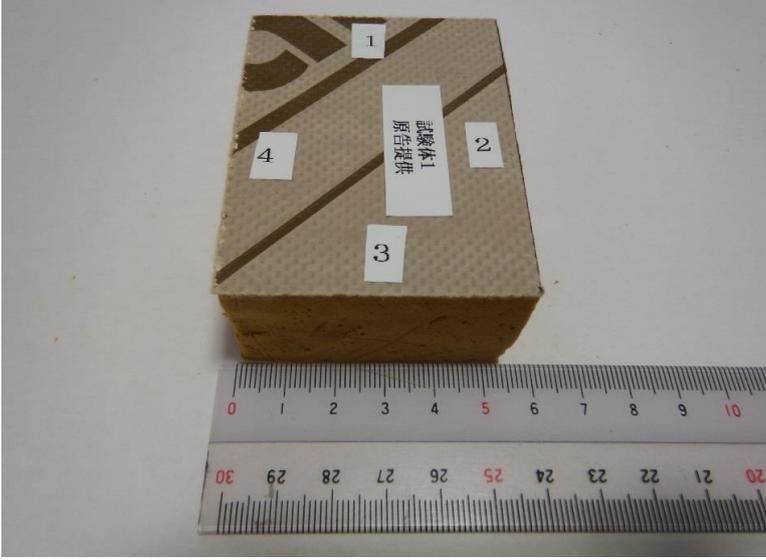
被写体	試験体 1 (原告提供)	短辺長
確認事項	試験体サイズ	撮影日 H.O. 8. 31

約5.5cm
2		
被写体	試験体 1 (原告提供)	長辺長
確認事項	試験体サイズ	撮影日 H.O. 8. 31

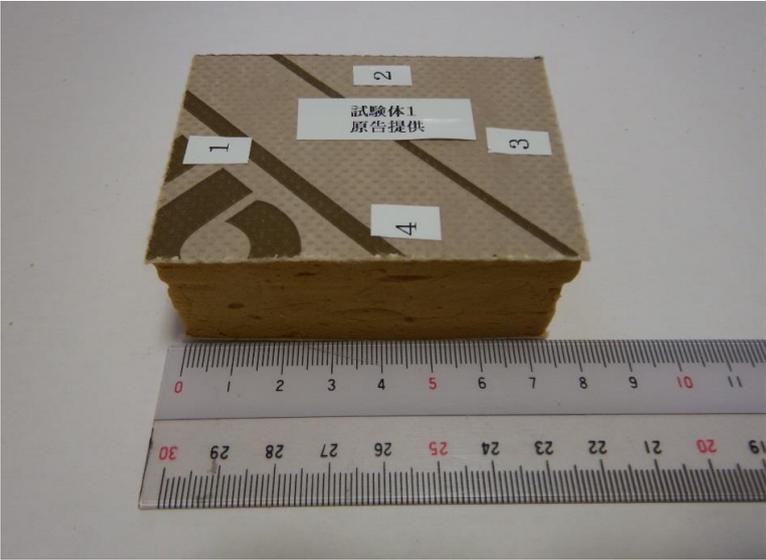
約7.5cm
3		
被写体	試験体 1 (原告提供)	断面長
確認事項	試験体サイズ	撮影日 H.O. 8. 31
<div style="display: flex; justify-content: space-around;"> 4-1 4-2 </div>

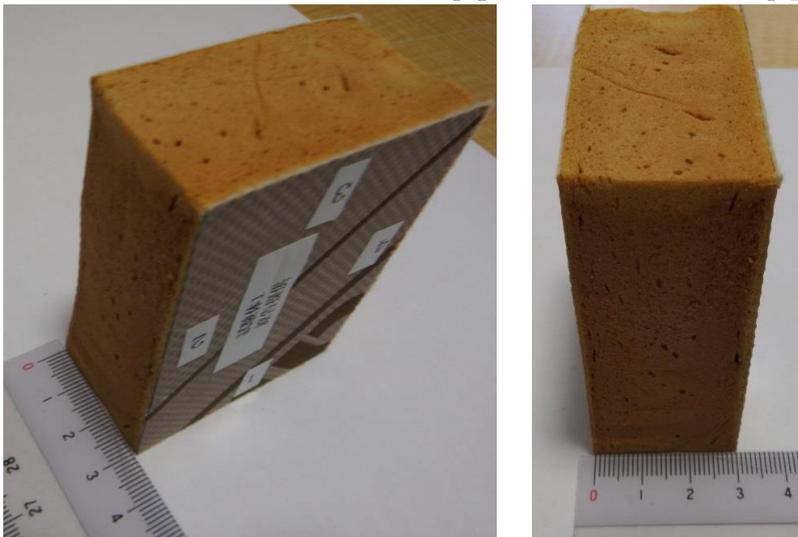
約 3 cm

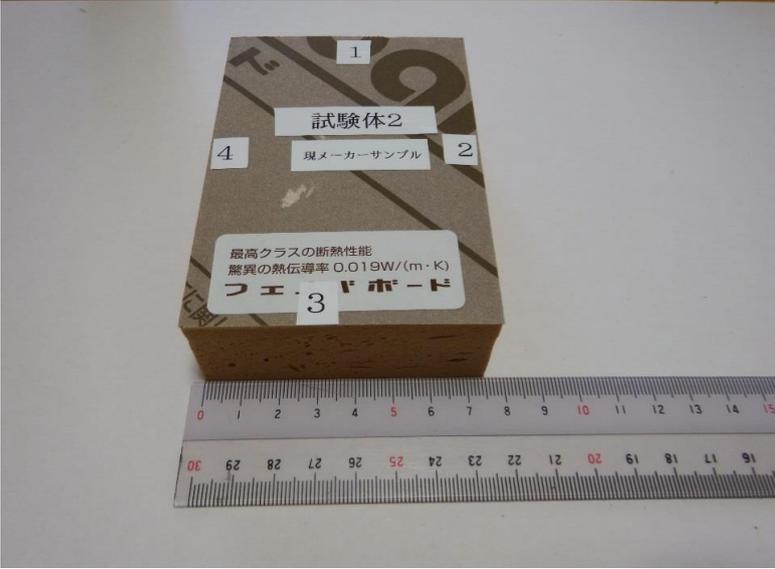
被写体	試験体2 (メーカー取り寄せサンプル)	短辺長
確認事項	試験体サイズ	撮影日 H.O. 8. 31

約7.5cm
14		
被写体	試験体2 (メーカー取り寄せサンプル)	長辺長
確認事項	試験体サイズ	撮影日 H.O. 8. 31

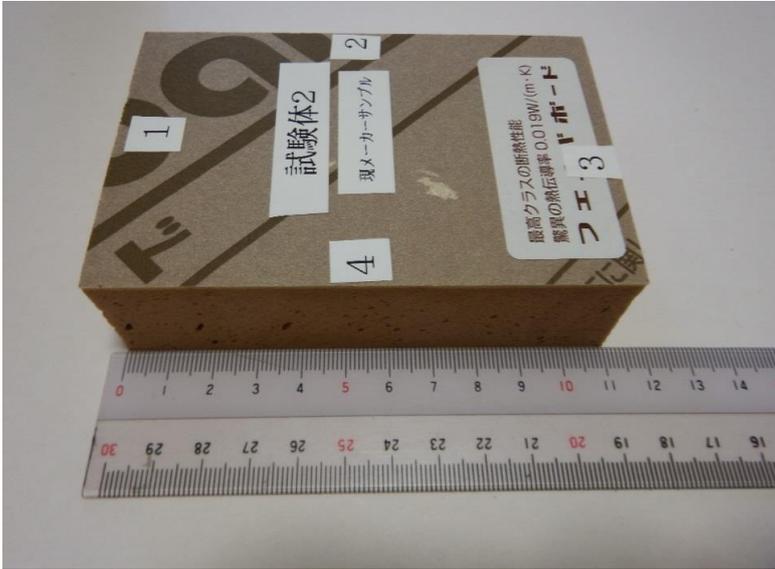
約11cm
15		
被写体	試験体2 (メーカー取り寄せサンプル)	断面長
確認事項	試験体サイズ	撮影日 H.O. 8. 31
<div style="display: flex; justify-content: space-around;"> <div style="text-align: center;"> <p>16-1</p>

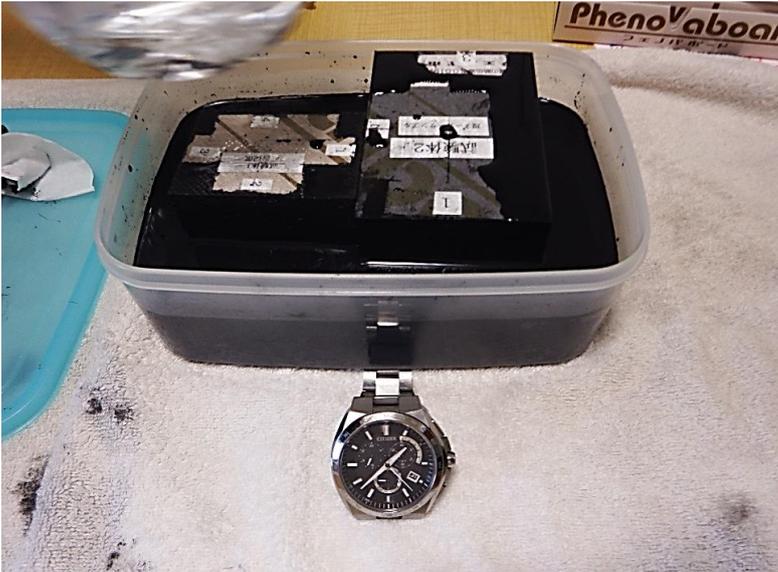
被写体	試験体 1・2 浸水状況	
確認事項	試験体 1・2 浸水状況、浸水開始時刻	撮影日 H○8.31

浸水開始時刻 H○. 8. 31 13:43頃
被写体	試験体 1・2 浸水状況	
確認事項	試験体 1・2 浸水状況、浸水開始時刻	撮影日 H○8.31

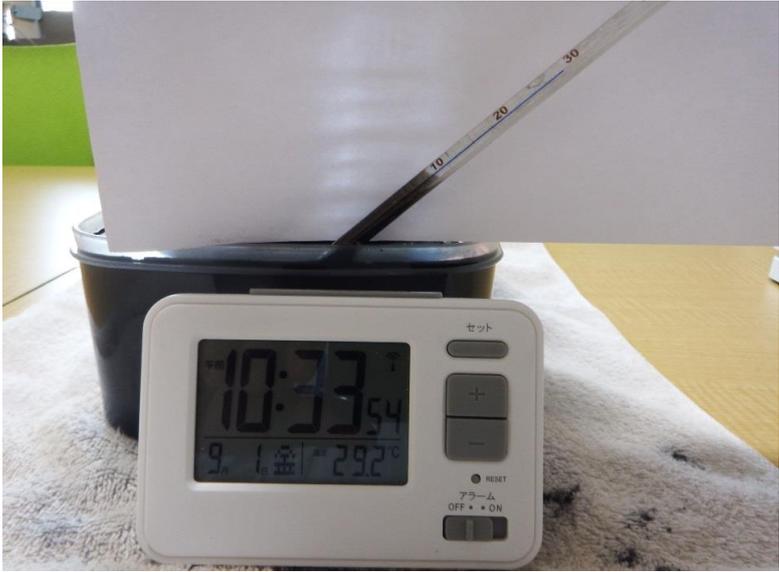
被写体	試験体 1・2 浸水状況	
確認事項	試験体 1・2 浸水状況、浸水終了時刻	撮影日 H.O. 9. 1

浸水終了時刻 H.O. 9. 1 10 : 33
被写体	試験体 1・2 浸水状況	
確認事項	浸水終了温度	撮影日 H.O. 9. 1

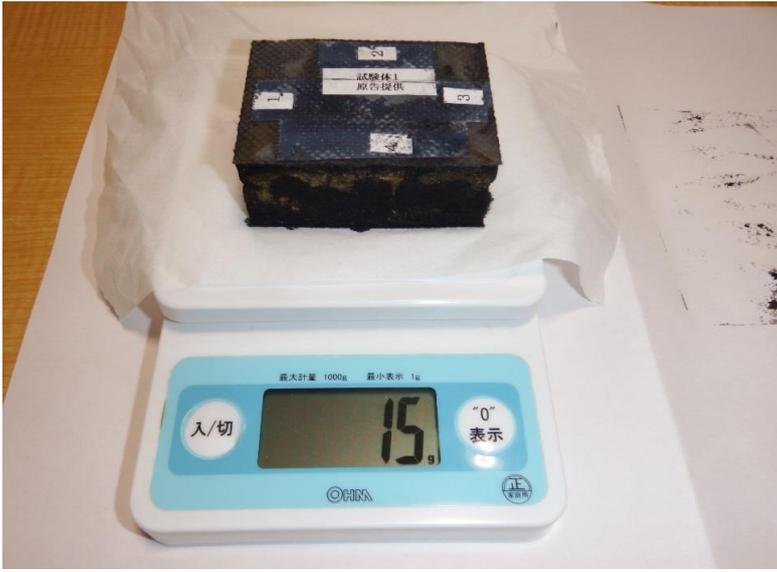
被写体	試験体 1 (原告提供)	
確認事項	20時間50分浸水後質量	撮影日 H○. 9. 1

20時間50分浸水後重量 15g
		32
被写体	試験体 1 対照用サンプル・試験体 1 (原告提供)	全体俯瞰
確認事項	試験体 1 浸水後外観	撮影日 H○. 9. 1

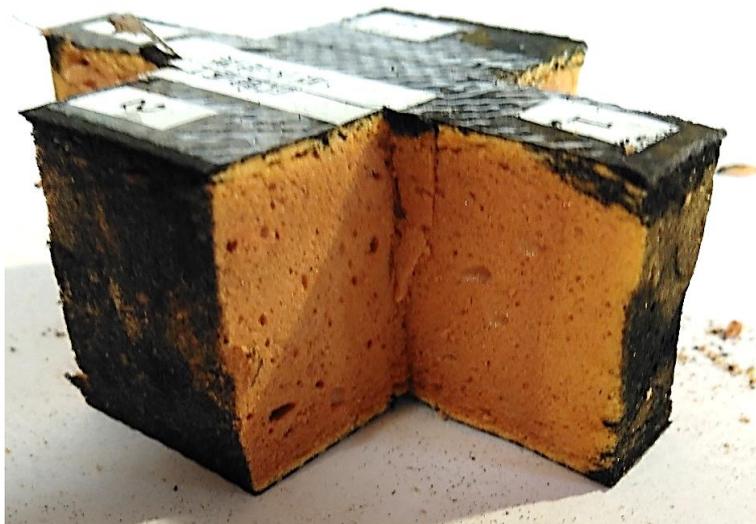
被写体	試験体 1 (原告提供)	隅角部切断面
確認事項	断面浸水状況 (H○. 9. 1から切断面変更)	撮影日 H○. 10. 13

<p>①表面紙と断熱材本体との取り合い部、②断熱材小口に墨汁が濃く残存している部分、③断熱材小口に大きな気泡断面が存在する部分について、特に、断熱材内部への浸水(着色)が見られる</p>
被写体	試験体 1 (原告提供)	隅角部切断面
確認事項	断面浸水状況 (H○. 9. 1から切断面変更)	撮影日 H○. 10. 13

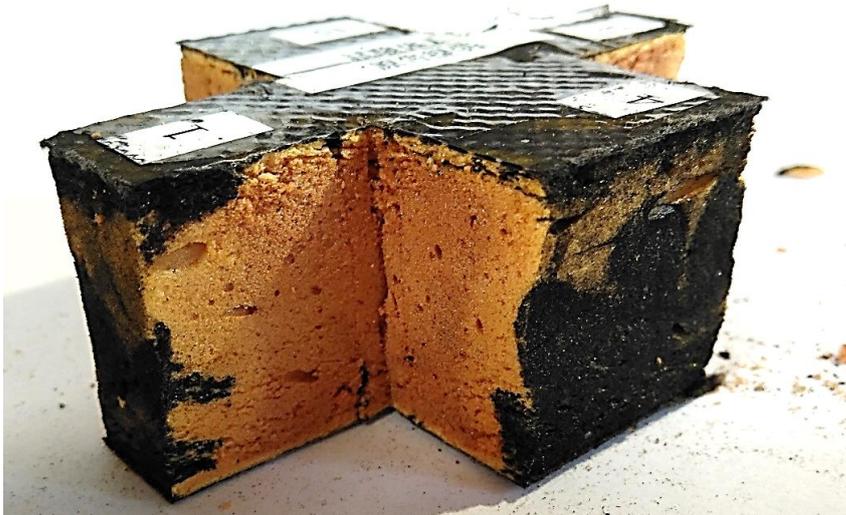
被写体	試験体 1 (原告提供)	隅角部切断面
確認事項	断面浸水状況 (H〇. 9. 1から切断面変更)	撮影日 H〇. 10. 13

<p>①表面紙と断熱材本体との取り合い部、②断熱材小口に墨汁が濃く残存している部分、③断熱材小口に大きな気泡断面が存在する部分について、特に、断熱材内部への浸水(着色)が見られる</p>
	53	
被写体	試験体 1 (原告提供)	隅角部切片 (1・2辺内側)
確認事項	断面浸水状況 (H〇. 9. 1から切断面変更)	撮影日 H〇. 10. 13

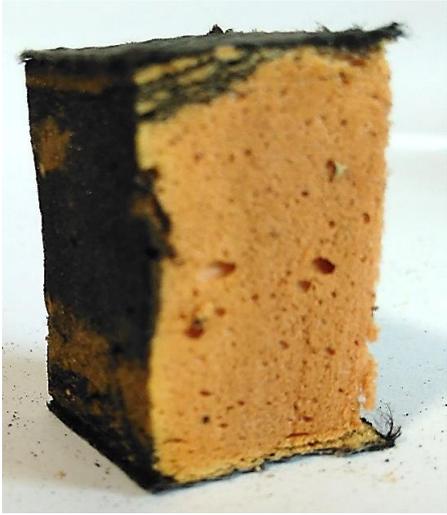
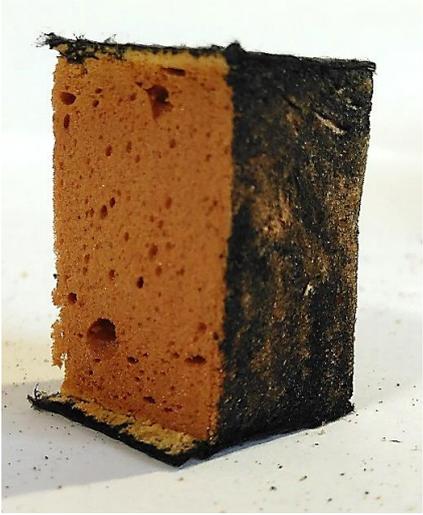
被写体	試験体 1 (原告提供)	隅角部切片 (3・4辺内側)
確認事項	断面浸水状況 (H○.9.1から切断面変更)	撮影日 H○.10.13

56-1		<p>①表面紙と断熱材本体との取り合い部、②断熱材小口に墨汁が濃く残存している部分、③断熱材小口に大きな気泡断面が存在する部分について、特に、断熱材内部への浸水(着色)が見られる</p>

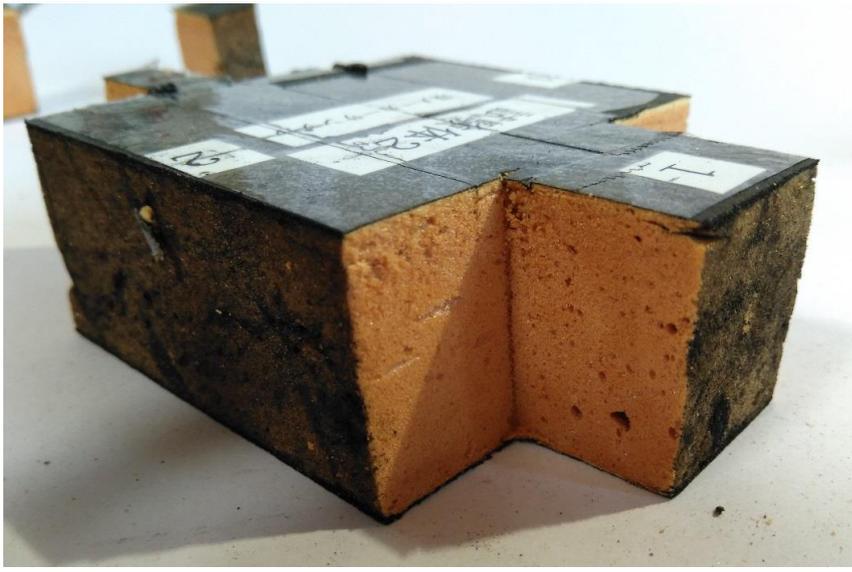
被写体	試験体2 (メーカー取り寄せサンプル)	隅角部切断面
確認事項	断面浸水状況 (H○.9.1から切断面変更)	撮影日 H○.10.13

<p>①表面紙と断熱材本体との取り合い部、②断熱材小口に墨汁が濃く残存している部分、③断熱材小口に大きな気泡断面が存在する部分について、特に、断熱材内部への浸水(着色)が見られる</p>
		71
被写体	試験体2 (メーカー取り寄せサンプル)	隅角部切断面
確認事項	断面浸水状況 (H○.9.1から切断面変更)	撮影日 H○.10.13

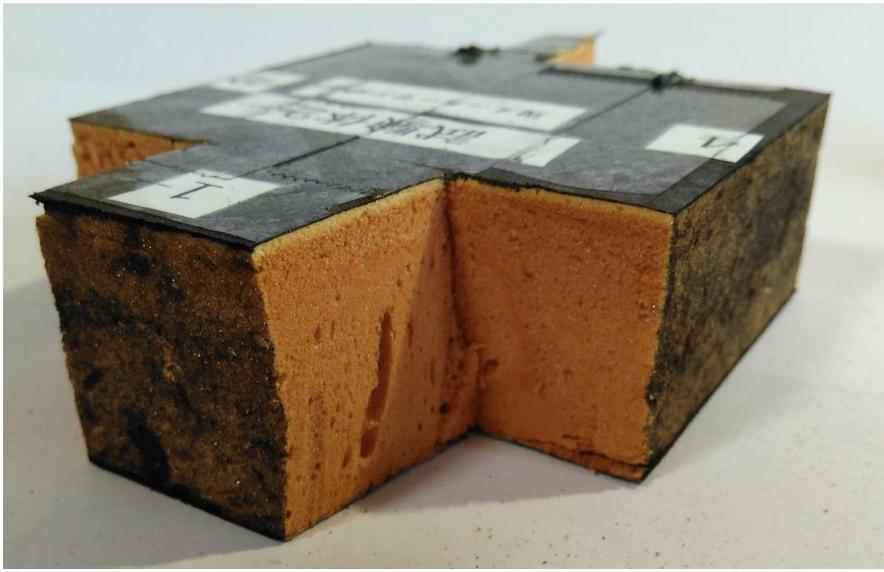
被写体	試験体 2 (メーカー取り寄せサンプル)	隅角部切断面
確認事項	断面浸水状況 (H○. 9. 1から切断面変更)	撮影日 H○. 10. 13

<p>①表面紙と断熱材本体との取り合い部、②断熱材小口に墨汁が濃く残存している部分、③断熱材小口に大きな気泡断面が存在する部分について、特に、断熱材内部への浸水(着色)が見られる</p>
	74	
被写体	試験体 2 (メーカー取り寄せサンプル)	隅角部切片 (1・2辺内側)
確認事項	断面浸水状況 (H○. 9. 1から切断面変更)	撮影日 H○. 10. 13
